Commune : **PIEUSSE**

## Pont de la voie ferrée

Rivière : **Le Sou****1**

Code : AUDE2020\_S\_1065

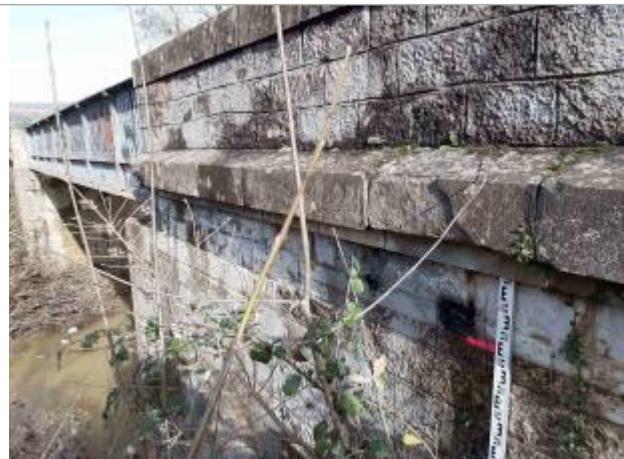
Commentaires : Proche de la D118

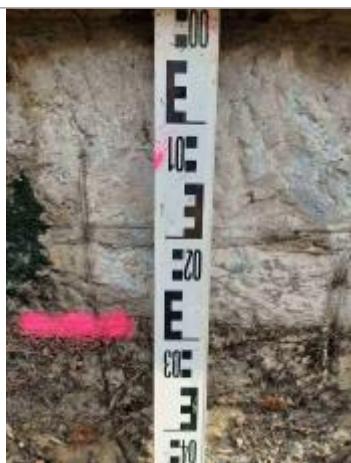
Code : AUDE2020\_R\_1065\_1

**22 Janvier 2020**Nature de l'inondation : **Débordement de cours d'eau**Altitude calculée de l'eau : **155.618 m**Nature du repère : **Marque peinture ou encre**

Commentaires : Laisse 29 cm sous la corniche du pont, marquée à la peinture

État du repère : Disparu
