Commune : **GRAMAZIE**Rivière : **Le Sou****Place dans le village proche d'une passerelle****Commentaires** : Entre la RD514 et le Sou, proche d'une passerelle**1**

**GÉNÉRAL****Unité de gestion** : Méditerranée Ouest**Code** : AUDE2020\_S\_1066**Date de mise à jour** : 23/03/2022**Auteur** : SPC MO

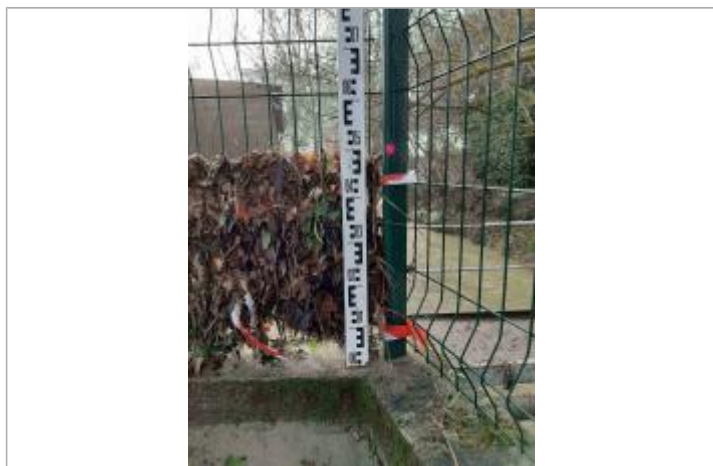
Photo © DDTM\_SMMAR

Nature de l'inondation : **Débordement de cours d'eau**Altitude calculée de l'eau : **218.827 m**Nature du repère : **Marque peinture ou encre****Commentaires** : Laisse contre grillage, marquée à la peinture**GÉNÉRAL****Code** : AUDE2020\_R\_1066\_1**Date de mise à jour** :**Auteur** : SPC MO

**MARQUE****Maximum de l'inondation** : Oui**Visibilité** : Non renseigné**État du repère** : Disparu**Pérennité** : Aucune**Repère calculé** : Non renseigné**PHEC** : Non renseigné
