Commune : SAINT-MARTIN-DE-VILLEREGLAN

Rivière : Le Sou

Pont sous la RD19 à proximité de la déchetterie**Commentaires :** Au niveau de la barrière proche du pont en aval droit**1** Repère(s) sur le site**GÉNÉRAL****Unité de gestion :** Méditerranée Ouest**Code :** AUDE2020_S_1067**Date de mise à jour :** 23/03/2022**Auteur :** SPC MO

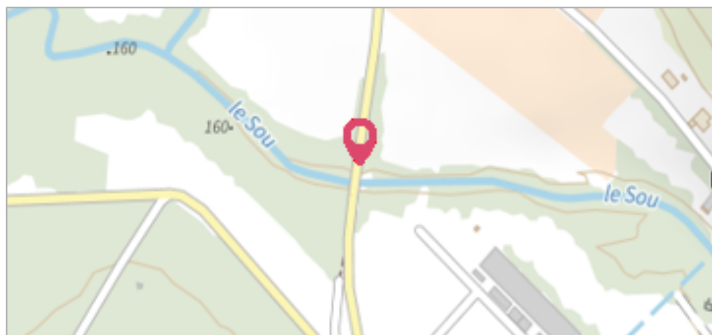
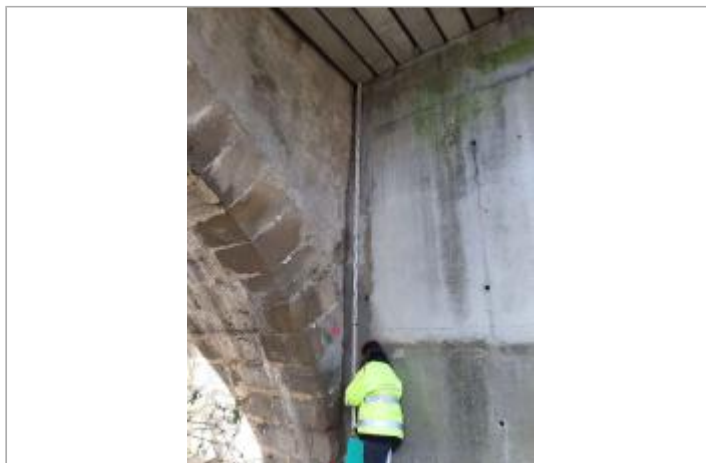
Photo © DDTM/SMMAR

Nature de l'inondation : **Débordement de cours d'eau**Nature du repère : **Marque peinture ou encre****Commentaires :** Laisse 3,04 m sous la poutre béton du pont, marquée à la peinture**GÉNÉRAL****Code :** AUDE2020_R_1067_1**Date de mise à jour :****Auteur :** SPC MO

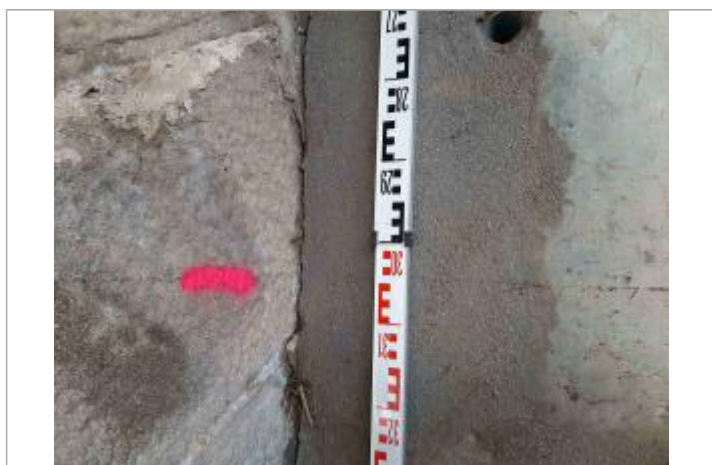
MARQUE**Maximum de l'inondation :** Oui**Visibilité :** Non renseigné**État du repère :** Disparu**Pérennité :** Aucune**Repère calculé :** Non renseigné**PHEC :** Non renseigné
