Commune : **BRAM**Rivière : **Le ruisseau de la Preuille****Avenue notre Dame****Commentaires** : Au niveau de l'angle droit de la route, le long du ruisseau**1** Repère(s) sur le site**GÉNÉRAL****Unité de gestion** : Méditerranée Ouest**Code** : AUDE2020_S_1073**Date de mise à jour** : 23/03/2022**Auteur** : SPC MO

GÉOLOCALISATION**Coordonnées WGS84** : X: 2.10916430 / Y: 43.24331960**Coordonnées RGF93 (Lambert 93)** X: 627602.23 / Y: 6238644.53**Coordonnées RGF93 (ETRS89)** : X: 2.1091643 / Y: 43.2433196**Code Hydro**: Y1330500**Rive de référence**: Droite**22 janvier 2020**

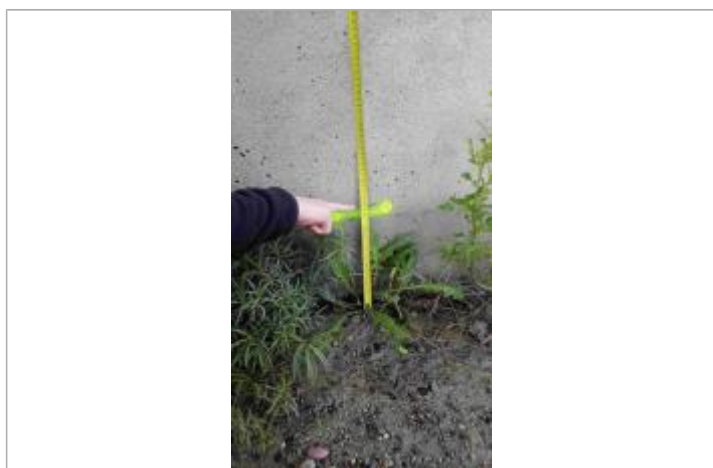
Nature de l'inondation : **Débordement de cours d'eau**Altitude calculée de l'eau : **133.746 m**Nature du repère : **Marque peinture ou encre****Commentaires** : Au niveau du mur, laisse marquée à la peinture**GÉNÉRAL****Code** : AUDE2020_R_1073_1**Date de mise à jour** :**Auteur** : SPC MO

MARQUE**Maximum de l'inondation** : Oui**Visibilité** : Non renseigné**État du repère** : Disparu**Pérennité** : Aucune**Repère calculé** : Non renseigné**PHEC** : Non renseigné**SOURCE DE REPÉRAGE** : LAISSES DE CRUES RELEVÉES PAR LA DDTM 11 / SMMAR SUR LA HAUTE VALLÉE DE L'AUDE - 24/01/2020**Type de repérage** : Campagne de terrain post-inondation**Organisme(s)** : DDTM 11**NIVELLEMENT INITIAL - 24/01/2020****Méthode** : GPS**Organisme** : OTEIS**Référence nivelée** : Autre type de référence**Description référence du repère** : sol**Système altimétrique** : NGF IGN 1969 (système normal)**Altitude de la référence (en m)** : 133.506 m**Différence entre le niveau d'eau et la référence (en m)** : 0.240 m**Altitude calculée de l'eau (en m)** : 133.746 m
