Commune : **COUIZA**Rivière : **L' Aude****WC public face la salle Robert Capdeville**

Code : AUDE2020_S_1135

Code : AUDE2020_R_1135_1

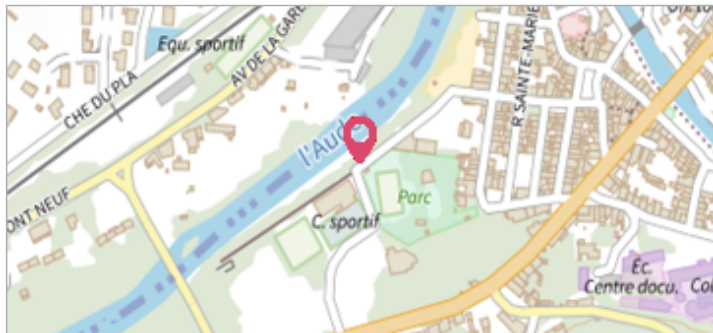
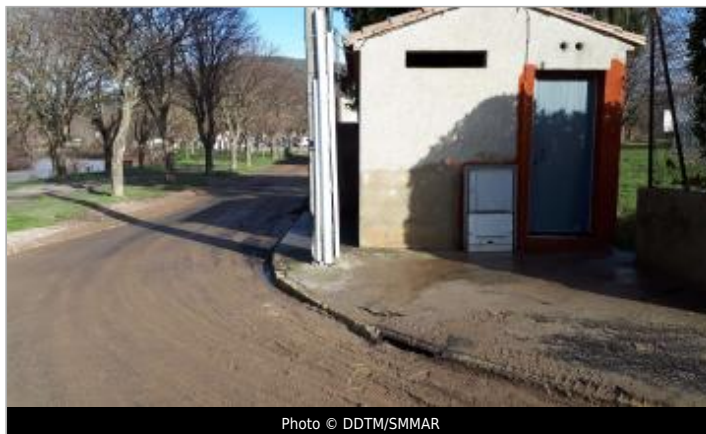
Commentaires : Mur

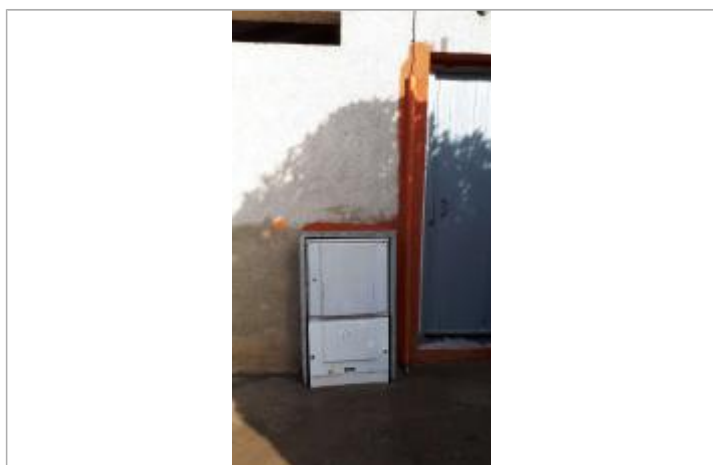
Nature de l'inondation : **Débordement de cours d'eau**Altitude calculée de l'eau : **226.678 m**Nature du repère : **Marque peinture ou encre**

Commentaires : Mur

État du repère : Disparu

Différence entre le niveau d'eau et la référence (en m) : 1.050 m

Altitude calculée de l'eau (en m) : 226.678 m
