Commune : COUIZA

3 place de l'église

Rivière : La Sals

GÉNÉRAL**Unité de gestion :** Méditerranée Ouest**Code :** AUDE2020_S_1136**Date de mise à jour :** 23/03/2022**Auteur :** SPC MO

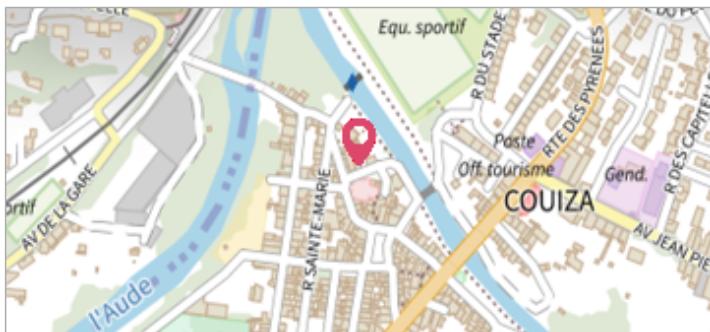
Photo © DDTM/SMMAR

Commentaires : Porte

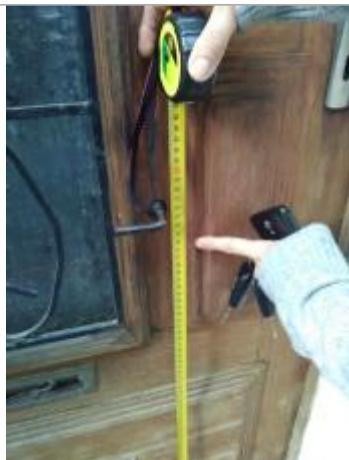
Photo © DDTM_SMMAR

**22 Janvier 2020**Nature de l'inondation : **Débordement de cours d'eau**Altitude calculée de l'eau : **226.023 m**Nature du repère : **Laisse d'inondation****Commentaires :** Sous porte en bois laisse juste sous la poignée**GÉNÉRAL****Code :** AUDE2020_R_1136_1**Date de mise à jour :****Auteur :** SPC MO

MARQUE**Maximum de l'inondation :** Oui**Visibilité :** Non renseigné**État du repère :** Disparu**Pérennité :** Aucune**Repère calculé :** Non renseigné**PHEC :** Non renseigné
