Commune : LIMOUX

Rivière : L' Aude

## Toilettes du camping

Code : AUDE2020\_S\_1142

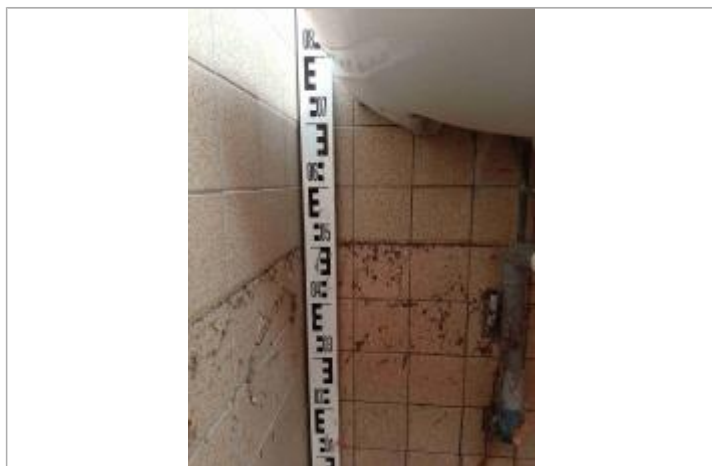
Code : AUDE2020\_R\_1142\_1

Commentaires : Mur à l'intérieur sous le lavabo

Nature du repère : Laisse d'inondation

Commentaires : Mur

État du repère : Disparu

Différence entre le niveau d'eau et la référence (en m) : 0.510 m

Altitude calculée de l'eau (en m) : 170.244 m
