Commune : LIMOUX

Rivière : L' Aude

Code : AUDE2020_S_1155

SOURCE DE REPÉRAGE : LAISSES DE CRUES RELEVÉES PAR LA DDTM 11 / SMMAR SUR LA HAUTE VALLÉE DE L'AUDE - 24/01/2020

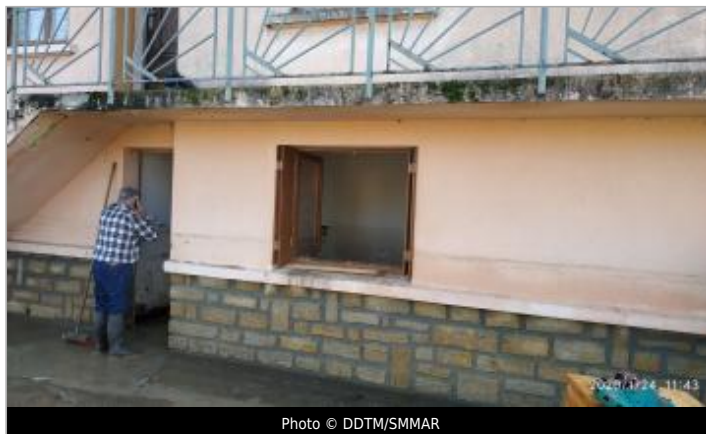
Commentaires : Mur, fenêtre sous balcon

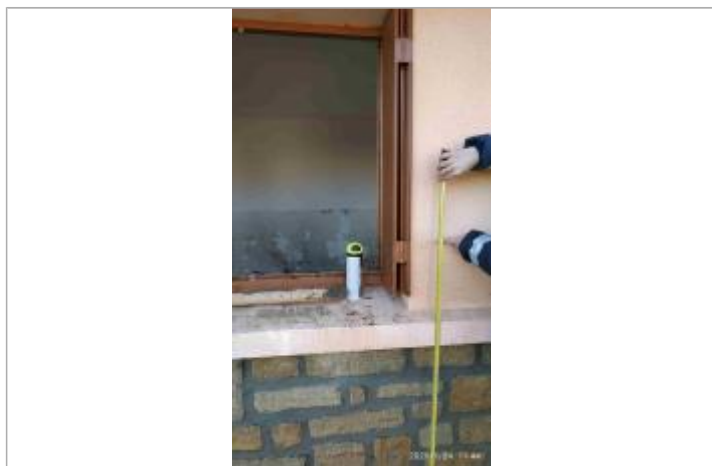
Code : AUDE2020_R_1155_1

Nature du repère : Laisse d'inondation

Commentaires : Mur

État du repère : Disparu

Différence entre le niveau d'eau et la référence (en m) : 1.200 m

Altitude calculée de l'eau (en m) : 163.6 m
