Commune : LIMOUX

## 8 rue du Roussillon

Code : AUDE2020\_S\_1155

22 Janvier 2020

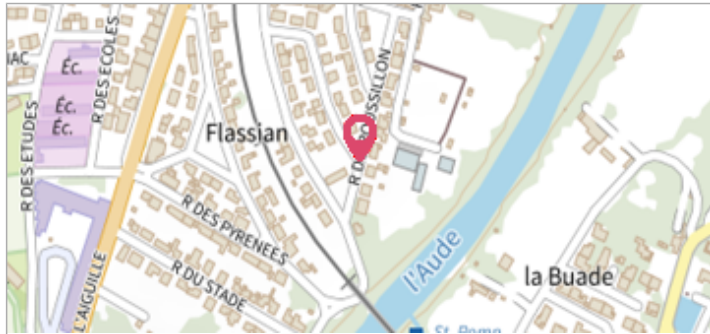
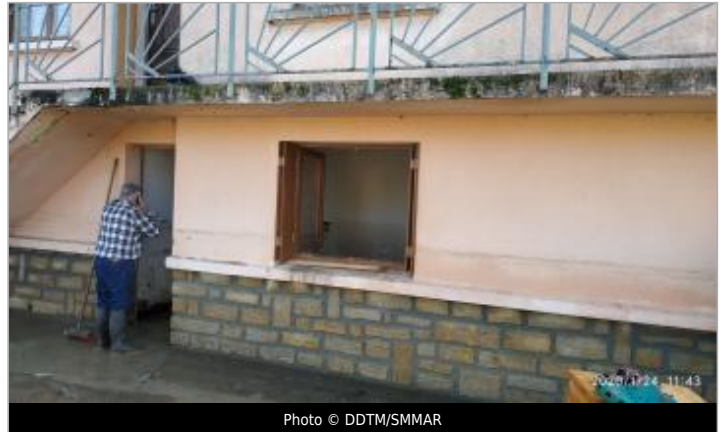
Commentaires : Mur, fenêtre sous balcon

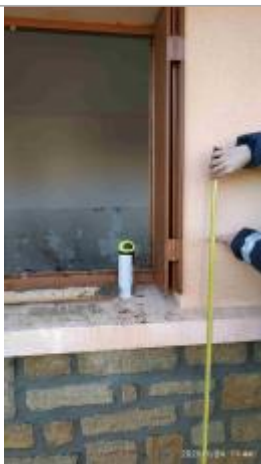
Code : AUDE2020\_R\_1155\_1

Nature du repère : Laisse d'inondation

Commentaires : Mur

Maximum de l'inondation : Oui

État du repère : Disparu

Différence entre le niveau d'eau et la référence (en m) : 1.200 m

Altitude calculée de l'eau (en m) : 163.6 m
