Commune : LIMOUX

Rivière : L' Aude

## Dernier bâtiment en dur dans espace vert

**Code :** AUDE2020\_S\_1157

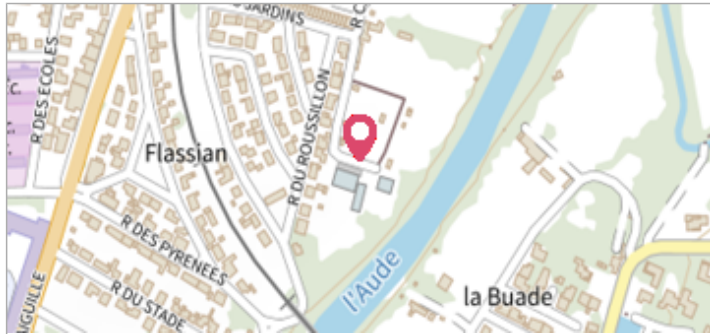
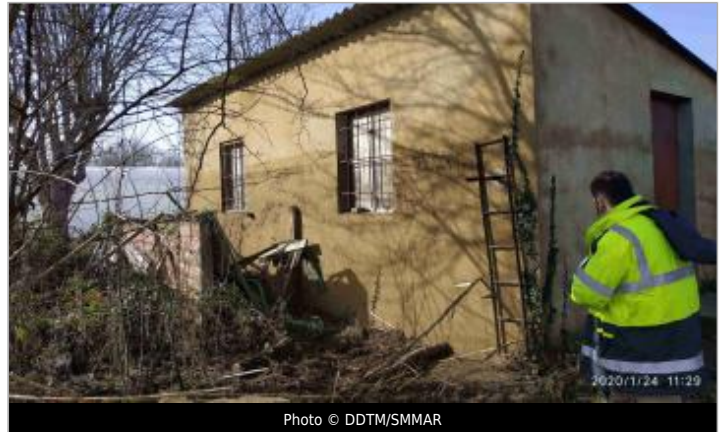
**Commentaires :** Bâtiment en dur beige avec porte bleue plus proche de l'Aude

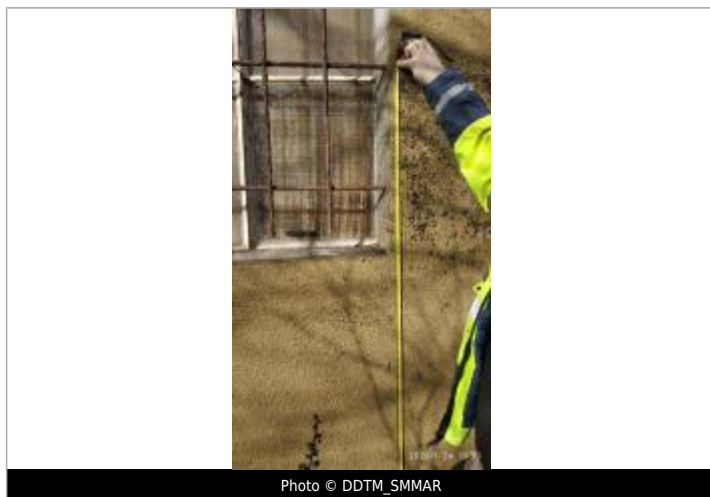
**Code :** AUDE2020\_R\_1157\_1

Nature de l'inondation : **Débordement de cours d'eau**

Altitude calculée de l'eau : **163.534 m**

Nature du repère : **Marque peinture ou encre**

**Commentaires :** Mur

**État du repère :** Disparu

**Description référence du repère :** sol

**Différence entre le niveau d'eau et la référence (en m) :** 1.850 m
