Commune : LIMOUX

Rivière : L' Aude

Maison beige chemin rural 314**Commentaires :** Rue clément Ader, mur à l'angle de la maison**1** Repère(s) sur le site**GÉNÉRAL****Unité de gestion :** Méditerranée Ouest**Code :** AUDE2020_S_1160**Date de mise à jour :** 23/03/2022**Auteur :** SPC MO

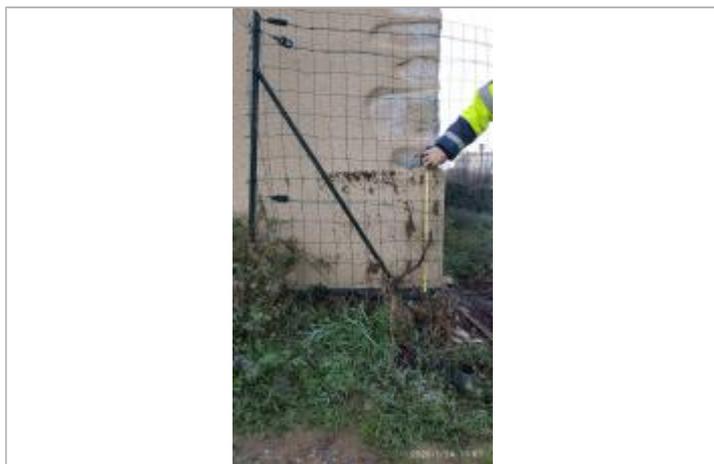
Nature de l'inondation : **Débordement de cours d'eau**Altitude calculée de l'eau : **162.887 m**Nature du repère : **Laisse d'inondation****Commentaires :** Mur**GÉNÉRAL****Code :** AUDE2020_R_1160_1**Date de mise à jour :****Auteur :** SPC MO

MARQUE**Maximum de l'inondation :** Oui**Visibilité :** Non renseigné**État du repère :** Disparu**Pérennité :** Aucune**Repère calculé :** Non renseigné**PHEC :** Non renseigné**SOURCE DE REPÉRAGE : LAISSES DE CRUES RELEVÉES PAR LA DDTM 11 / SMMAR SUR LA HAUTE VALLÉE DE L'AUDE - 24/01/2020****Type de repérage :** Campagne de terrain post-inondation**Organisme :** DDTM 11**NIVELLEMENT INITIAL - 24/01/2020****Méthode :** GPS**Organisme :** OTEIS**Référence nivelée :** Autre type de référence**Description référence du repère :** sol**Système altimétrique :** NGF IGN 1969 (système normal)**Altitude de la référence (en m) :** 162.247 m**Différence entre le niveau d'eau et la référence (en m) :** 0.640 m**Altitude calculée de l'eau (en m) :** 162.887 m
