Commune : LIMOUX

Rivière : L' Aude

Maison beige chemin rural 314**Commentaires** : Rue clément Ader, mur à l'angle de la maison**1** Repère(s) sur le site**GÉNÉRAL****Unité de gestion** : Méditerranée Ouest**Code** : AUDE2020_S_1160**Date de mise à jour** : 23/03/2022**Auteur** : SPC MO

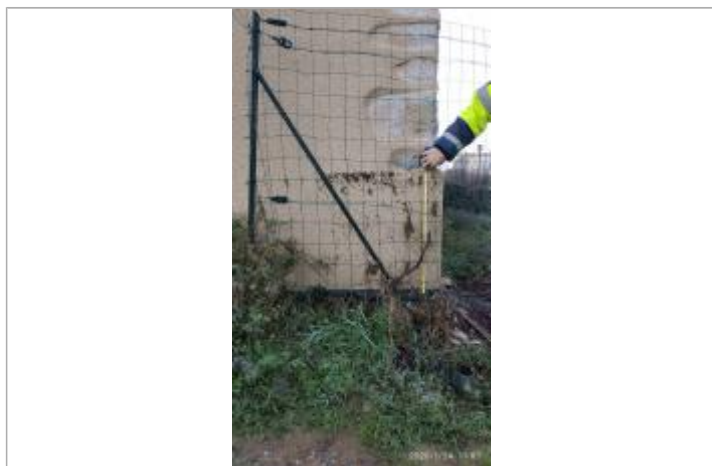
Nature de l'inondation : **Débordement de cours d'eau**Altitude calculée de l'eau : **162.887 m**Nature du repère : **Laisse d'inondation****Commentaires** : Mur**GÉNÉRAL****Code** : AUDE2020_R_1160_1**Date de mise à jour** :**Auteur** : SPC MO

MARQUE**Maximum de l'inondation** : Oui**Visibilité** : Non renseigné**État du repère** : Disparu**Pérennité** : Aucune**Repère calculé** : Non renseigné**PHEC** : Non renseigné**SOURCE DE REPÉRAGE** : LAISSES DE CRUES RELEVÉES PAR LA DDTM 11 / SMMAR SUR LA HAUTE VALLÉE DE L'AUDE - 24/01/2020**Type de repérage** : Campagne de terrain post-inondation**Organisme(s)** : DDTM 11**NIVELLEMENT INITIAL - 24/01/2020****Méthode** : GPS**Organisme** : OTEIS**Référence nivelée** : Autre type de référence**Description référence du repère** : sol**Système altimétrique** : NGF IGN 1969 (système normal)**Altitude de la référence (en m)** : 162.247 m**Différence entre le niveau d'eau et la référence (en m)** : 0.640 m**Altitude calculée de l'eau (en m)** : 162.887 m
