Commune : LIMOUX

Rivière : Le Cougaing

**Maison chemin farinier**

Code : AUDE2020\_S\_1171

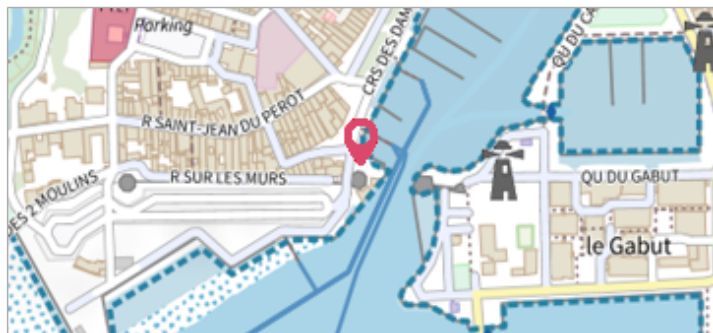
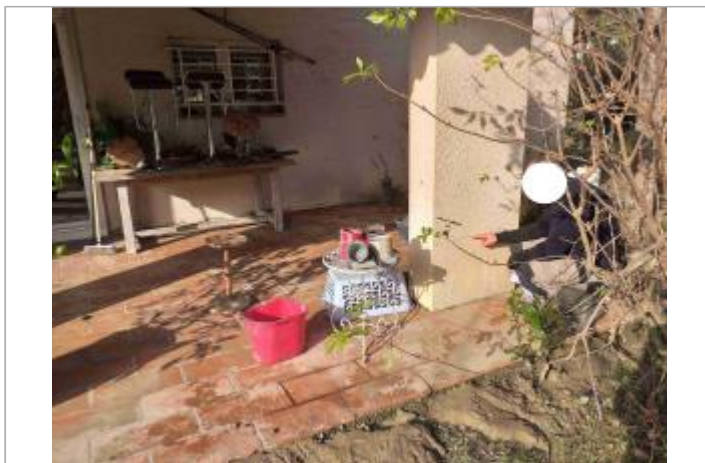
Commentaires : Pilier

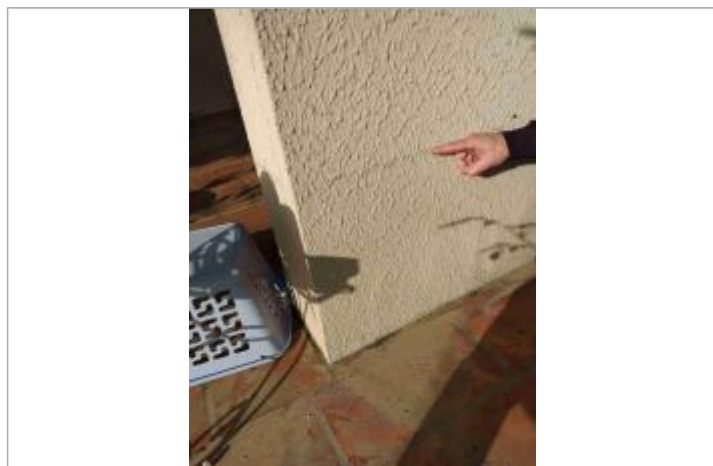
Code : AUDE2020\_R\_1171\_1

Commentaires : Pilier

État du repère : Disparu

Description référence du repère : sol

Différence entre le niveau d'eau et la référence (en m) : 0.470 m

Altitude calculée de l'eau (en m) : 167.326 m
