Commune : **MILHAUD**

## Voie SNCF - rue de la Cruvière

**Code :** WEB\_S\_202203290310

**Code :** WEB\_R\_202204050940

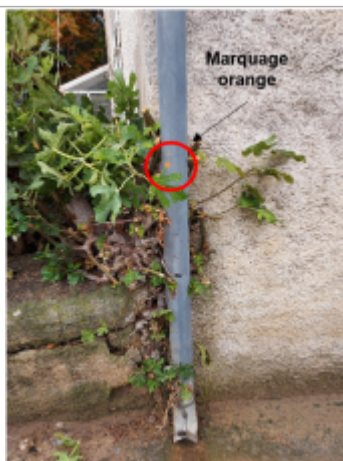
**État du repère :** Moyen

**Pérennité :** Moyenne

Marquage orange

Niveau d'eau bien marqué sur la maison puis projeté sur la descente de gouttière
