Commune : **MILHAUD**

Voie SNCF - rue de la Cruvière

GÉNÉRAL**Unité de gestion :** Grand Delta**Code :** WEB_S_202203290310**Date de mise à jour :** 05/04/2022**Auteur :** fares

**14 Septembre 2021**

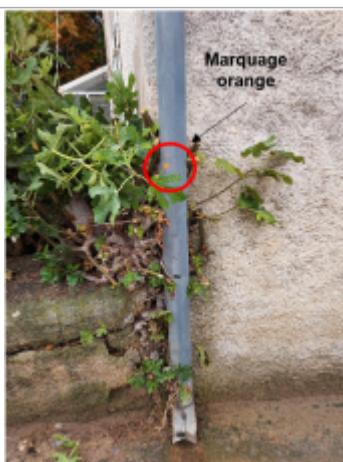
MARQUE**Visibilité :** Oui**État du repère :** Moyen**Pérennité :** Moyenne

Niveau d'eau bien marqué sur la maison puis projeté sur la descente de gouttière
