Commune : **BERNIS** | **Magasin de matériel piscine - 2 N113 #2**

Code : 2021GARD\_S\_137

**14 Septembre 2021**  
Nature de l'inondation :

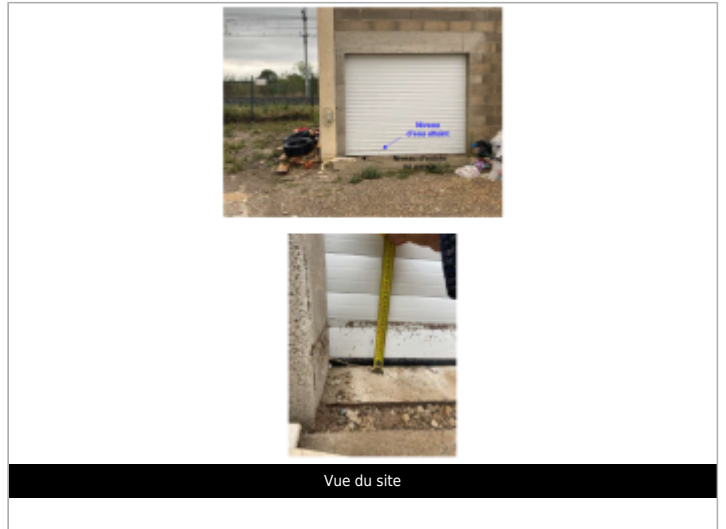
Vue du site

Nivellement du repère : relatif (Niveau atteint est 42 cm au dessus du terrain naturel au niveau du portail d'accès à l'atelier)

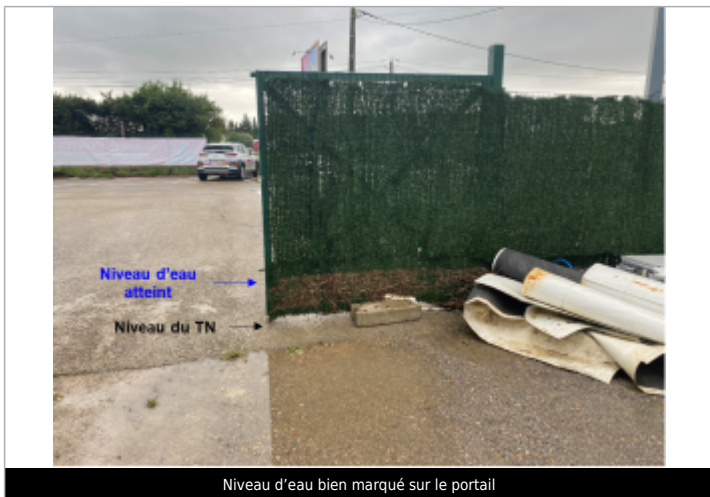
**MARQUE**

Fiabilité du repère : Bonne

Altitude de la référence : 29.84 m NGF
