Commune : **BERNIS****Magasin de matériel piscine - 2 N113 #2**

GÉNÉRAL**Unité de gestion** : Grand Delta**Code** : 2021GARD_S_137**Date de mise à jour** : 18/02/2022**Auteur** : SPC GD

**14 Septembre 2021**

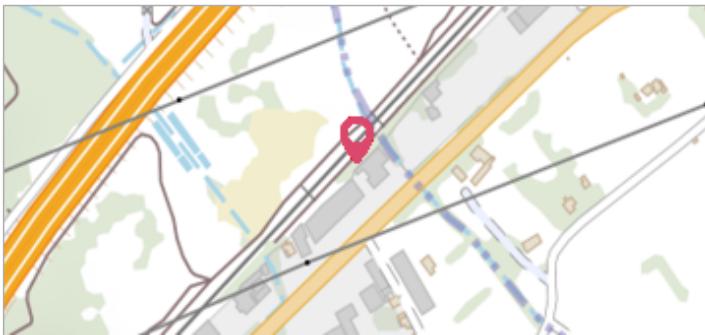
Vue du site

Commentaires : Chivalas / Larrière droite

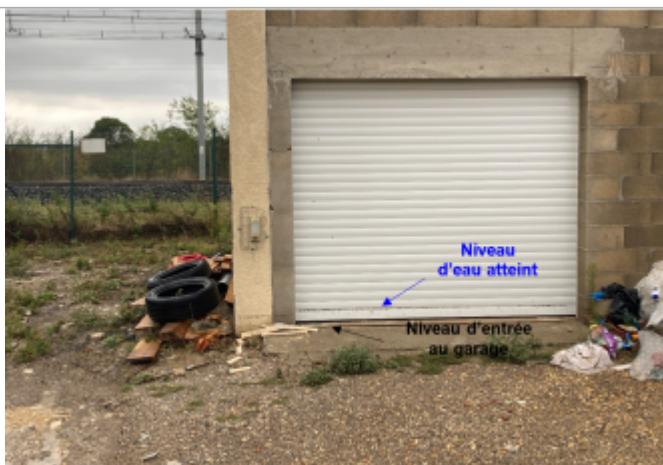
MARQUE

Fiabilité du repère : Bonne

Nivellement du repère : relatif (Niveau atteint est 12 cm au dessus du niveau d'entrée au garage)

Niveau d'eau bien marqué sur le garage
