Commune : **BERNIS**

Magasin de matériel piscine - 2 N113 #2

Code : 2021GARD_S_137

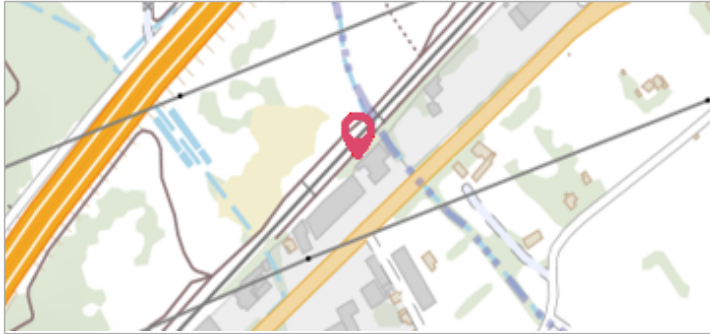
Vue du site

Commentaires : Chivalas / Larrière droite

Commentaires : Cours d'eau : Chivalas/Larrière

Fiabilité du repère : Bonne

Nivellement du repère : relatif (Niveau atteint est 12 cm au dessus du niveau d'entrée au garage)

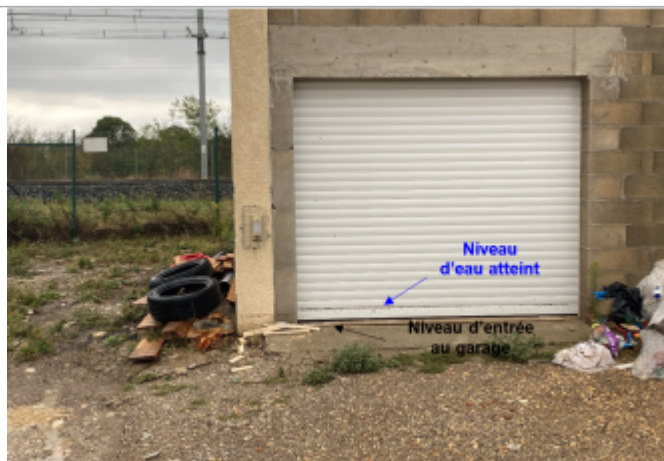
MARQUE

Niveau d'eau bien marqué sur le garage
