Commune : **BERNIS****Magasin 2 roues - 33 N113**

GÉNÉRAL**Unité de gestion :** Grand Delta**Code :** 2021GARD_S_138**Date de mise à jour :** 18/02/2022**Auteur :** SPC GD

**14 Septembre 2021**

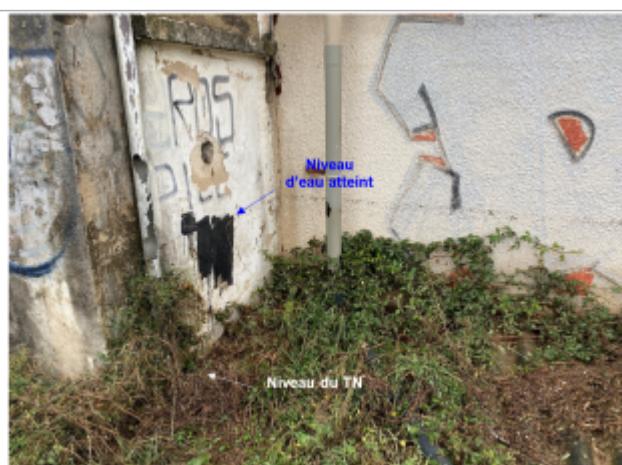
MARQUE

Nivellement du repère : relatif (Niveau atteint est 75 cm au dessus du terrain naturel derrière le magasin coté voie ferrée)

Niveau d'eau bien marqué sur le mur du bâtiment
