Commune : **GACE**

Rivière : **La Touques**

## Mur de la façade au 17 rue de la Touques.

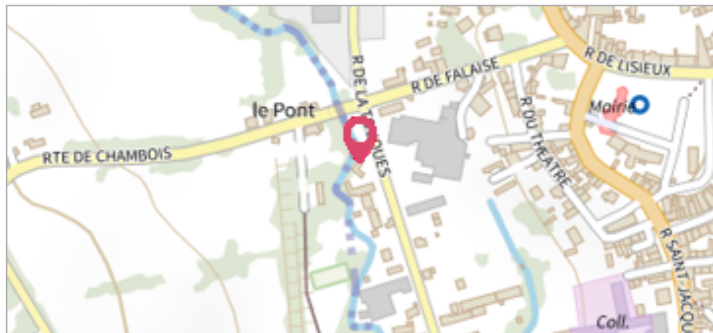
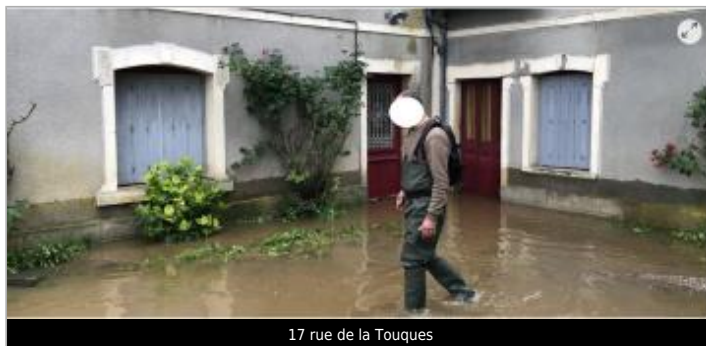
17 rue de la Touques

**Commentaires :** Mur de la façade qui fait face à la rue, près de la porte d'entrée du 17 rue de la Touques. La maison fait face au local des restaurants du Cœurs.

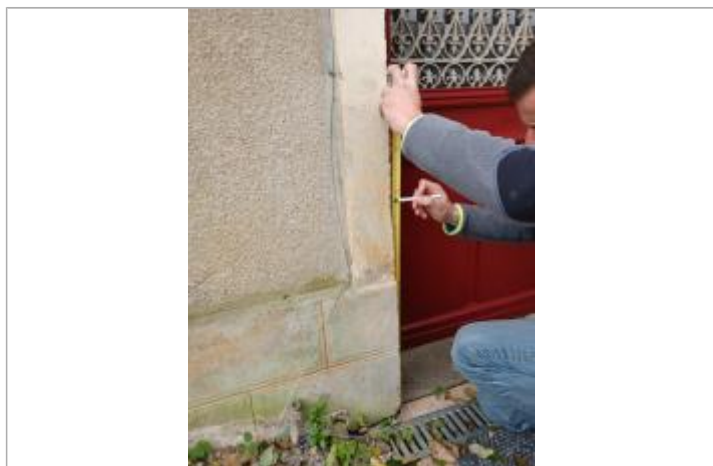
**Commentaires :** Laisse de crue à 67 cm/sol.

**État du repère :** Mauvais

Laisse de crue sur le mur de la façade
