Commune : GACE

Rivière : La Touques

## Mur de la façade au 17 rue de la Touques.

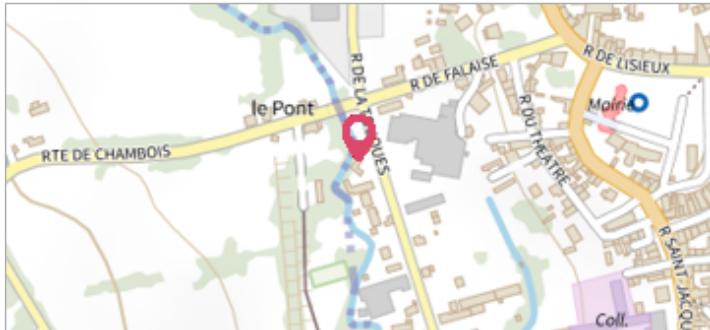
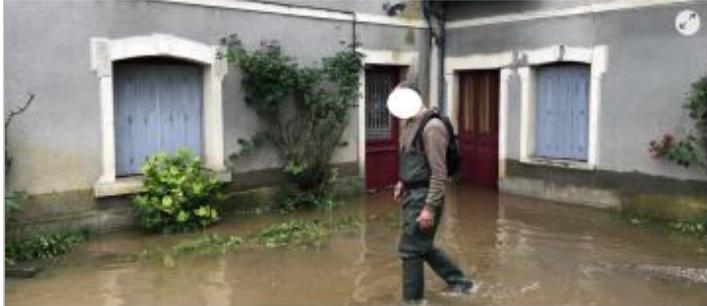
17 rue de la Touques

**Commentaires :** Mur de la façade qui fait face à la rue, près de la porte d'entrée du 17 rue de la Touques.  
La maison fait face au local des restaurants du Cœurs.

**13 Juillet 2021**Nature de l'inondation : **Débordement de cours d'eau**Nature du repère : **Laisse d'inondation****Commentaires :** Laisse de crue à 67 cm/sol.**GÉNÉRAL****Code :** WEB\_R\_202204051510**Date de mise à jour :****Auteur :** CONTRIB\_01

**MARQUE****Maximum de l'inondation :** Oui**Visibilité :** Oui**État du repère :** Mauvais**Pérennité :** Aucune

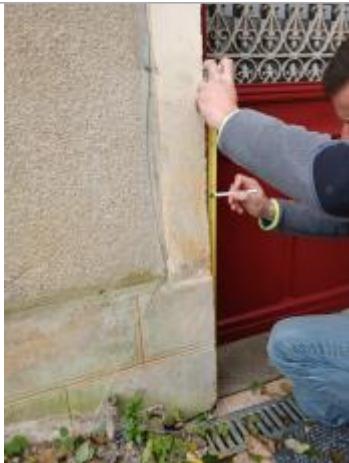
Laisse de crue sur le mur de la façade
