Commune : **GACE**

Rivière : **La Touques**

## Mur de la façade au 17 rue de la Touques.

## 13 juillet 2021

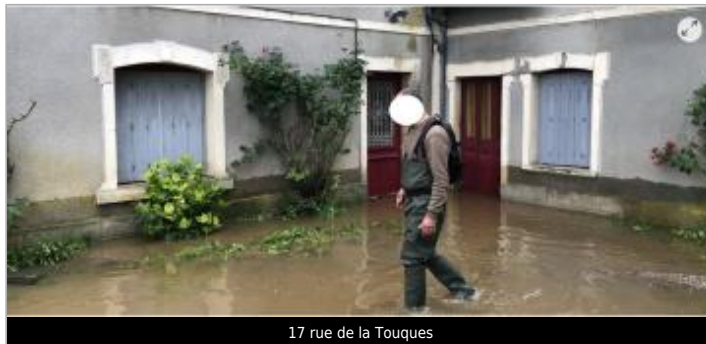
17 rue de la Touques

**Commentaires :** Mur de la façade qui fait face à la rue, près de la porte d'entrée du 17 rue de la Touques. La maison fait face au local des restaurants du Cœurs.
