Commune : **BELLEFONT-LA RAUZE**

Pont de la RD653 sur le ruisseau de Bellefont

Nature de l'inondation : **Débordement de cours d'eau**

Nature du repère : **Laisse d'inondation**

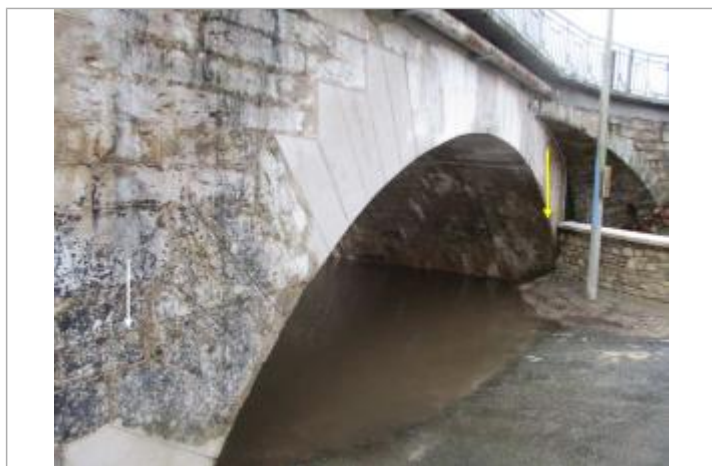
Maximum de l'inondation : Oui
 État du repère : Disparu

Commentaires sur le nivellement : La laisse de crue se trouvait :
 - 11 cm au-dessus du muret (flèche jaune)
 - 126 cm au-dessus de la base du poteau côté mur (flèche bleue)
 Référence nivelée : Marque d'inondation
