Commune : **BELLEFONT-LA RAUZE**Rivière : **Le Lot**

Pont de la RD653 sur le ruisseau de Bellefont

1 Repère(s) sur le site**GÉNÉRAL****Unité de gestion :** Lot**Code :** WEB_S_202204074021**Date de mise à jour :** 07/04/2022**Auteur :** Éric Valette

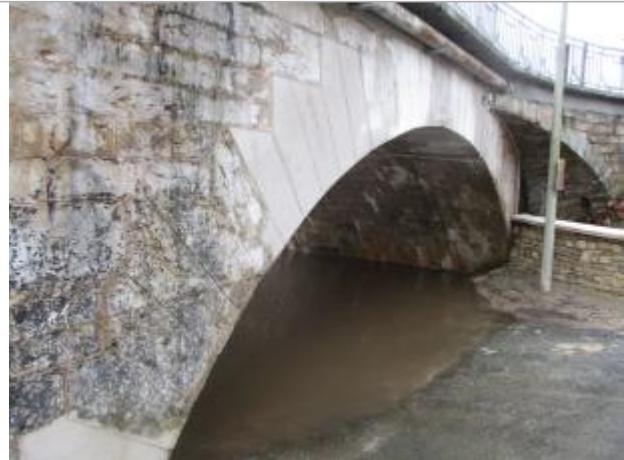
**2 Février 2021**Nature de l'inondation : **Débordement de cours d'eau**Altitude calculée de l'eau : **non déterminé**Nature du repère : **Laisse d'inondation****GÉNÉRAL****Code :** WEB_R_202204074958**Date de mise à jour :****Auteur :** Éric Valette

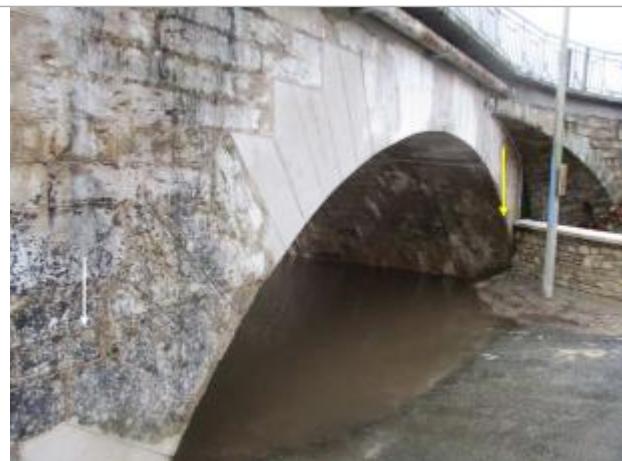
MARQUE**Maximum de l'inondation :** Oui**État du repère :** Disparu**SOURCE DE REPÉRAGE : DDT 46 - 04/12/2017****NIVELLEMENT INITIAL - 03/02/2021****Commentaires sur le nivellation :** La laisse de crue se trouvait :
- 11 cm au-dessus du muret (flèche jaune)

- 126 cm au-dessus de la base du poteau côté mur (flèche bleue)

Référence nivélée : Marque d'inondation
