Commune : **BELLEFONT-LA RAUZE**

Pont de la RD653 sur le ruisseau de Bellefont

2 février 2021

Nature du repère : **Laisse d'inondation**

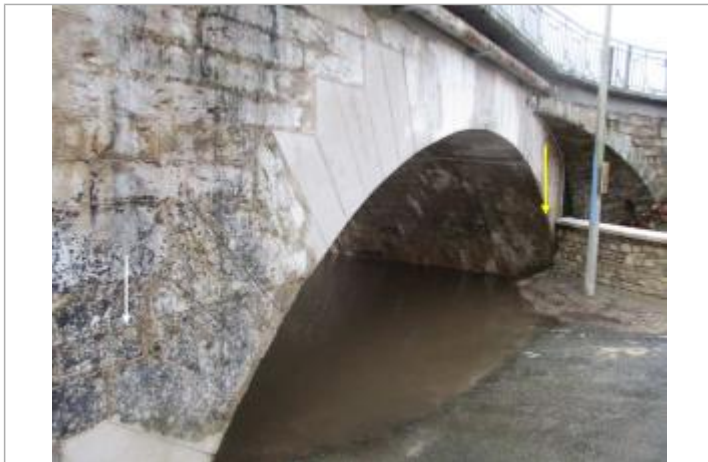
État du repère : Disparu

Commentaires sur le nivellement : La laisse de crue se trouvait :

- 11 cm au-dessus du muret (flèche jaune)

- 126 cm au-dessus de la base du poteau côté mur (flèche bleue)
