Commune : **CAHORS** | Rivière : **Le Lot**

# Grillage Chemin de la Chartreuse

Unité de gestion : Lot  
 Code : WEB\_S\_202204135320      Date de mise à jour : 13/04/2022  
 Auteur : Éric Valette

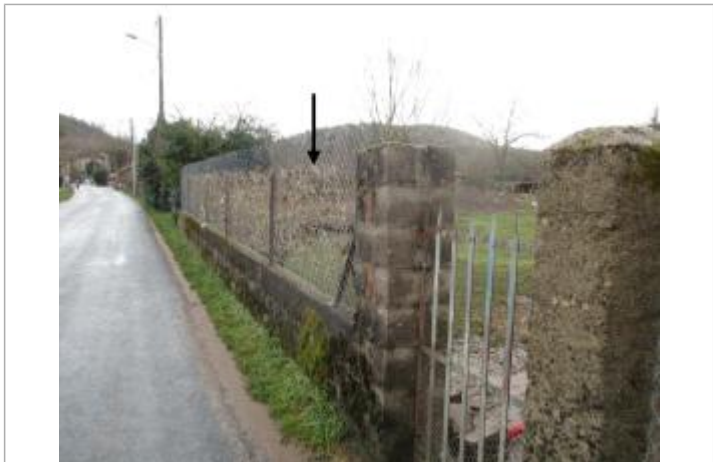
Maximum de l'inondation : Oui  
 État du repère : Disparu

Commentaires sur le nivellement : La laisse de crue se trouvait 1m72 au-dessus du sol.  
 Référence nivelée : Marque d'inondation
