Commune : **CAHORS** | Rivière : **Le Lot**

# Grillage Chemin de la Chartreuse

**1** Repère(s) sur le site

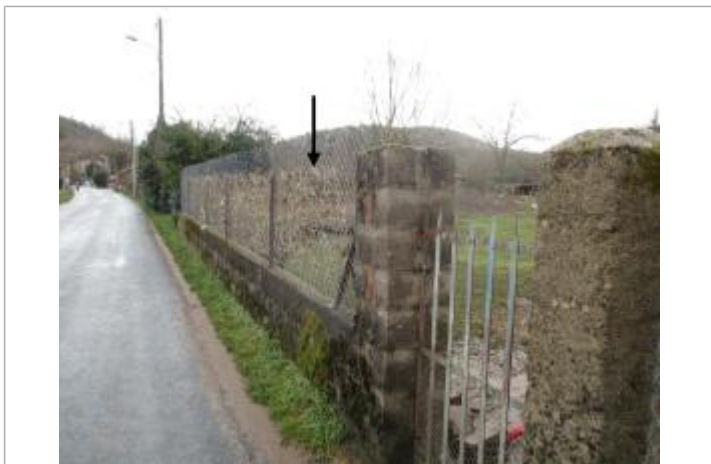
Maximum de l'inondation : Oui  
 État du repère : Disparu

Commentaires sur le nivellement : La laisse de crue se trouvait 1m72 au-dessus du sol.  
 Référence nivelée : Marque d'inondation
