Commune : **ARGENTIERES** | Rivière : **L' Yerres**

Pont rue saint bond amont rive droite

Unité de gestion : Seine moyenne-Yonne-Loing
Code : YERRES22_S_012 **Date de mise à jour** : 26/04/2022
Auteur :

SOURCE DE REPÉRAGE : RELEVÉ DE LAISSES SUITE À LA CRUE DE JANVIER 2022 - 14/01/2022

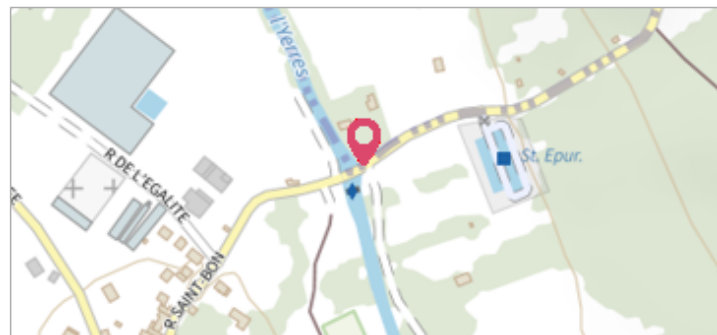
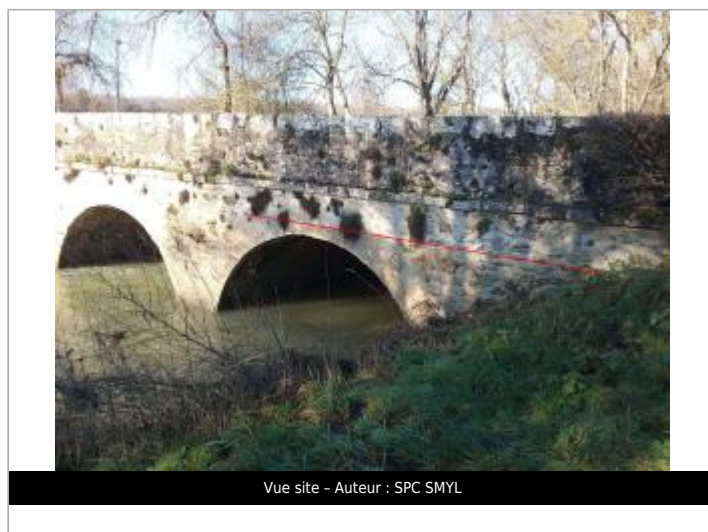
Commentaires : Laisse végétaux sur pile amont pont rive droite à -1,7 m par rapport au parapet

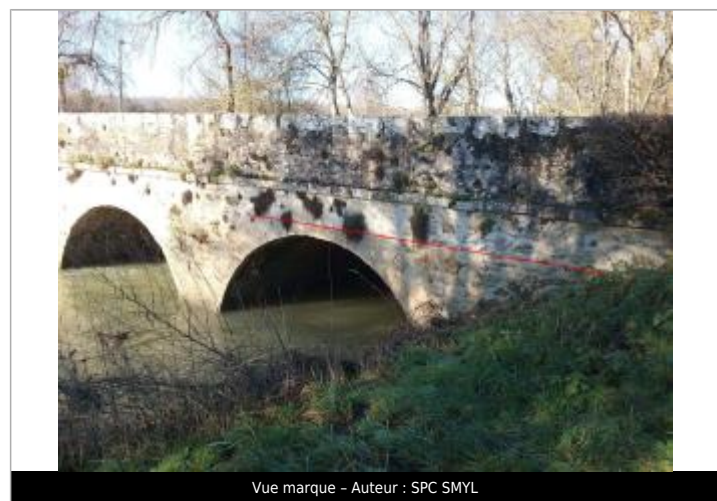
Code : YERRES22_R_012_1 **Date de mise à jour** : 26/04/2022
Auteur :

Nature de l'inondation : **Débordement de cours d'eau** Nature du repère : **Laisse d'inondation**

Commentaires : Laisse de végétaux sur pile
