Commune : **BETETE** | Rivière : **La Petite Creuse**

Le Moulin de Freteix

Unité de gestion : Vienne-Charente-Atlantique
 Code : AZI_DDT23_S_58 Date de mise à jour : 27/04/2022
 Auteur : msemery

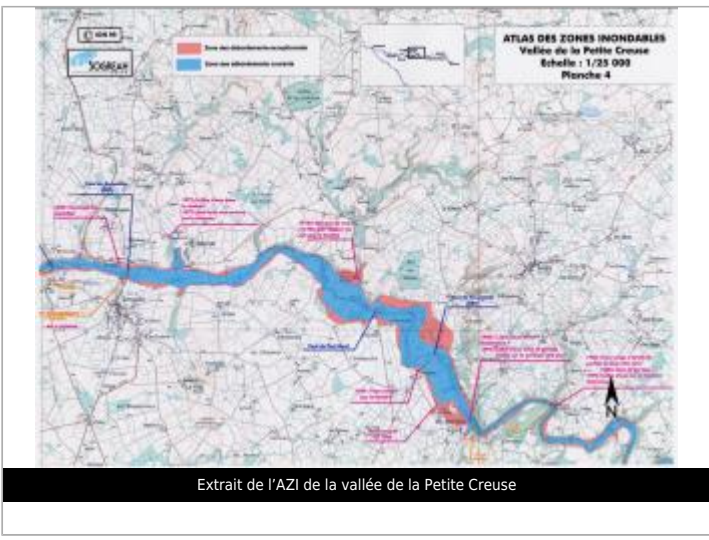
Code : AZI_DDT23_R_58_1 Date de mise à jour : 27/04/2022
 Auteur : msemery

Commentaires : trace rouge à droite du portail en bois côtés aval

Texte : Crue de 1960
 Maximum de l'inondation : Oui
 Visibilité : Non renseigné État du repère : Non renseigné
 Pérennité : Non renseigné Repère calculé : Non renseigné
 PHEC : Non renseigné

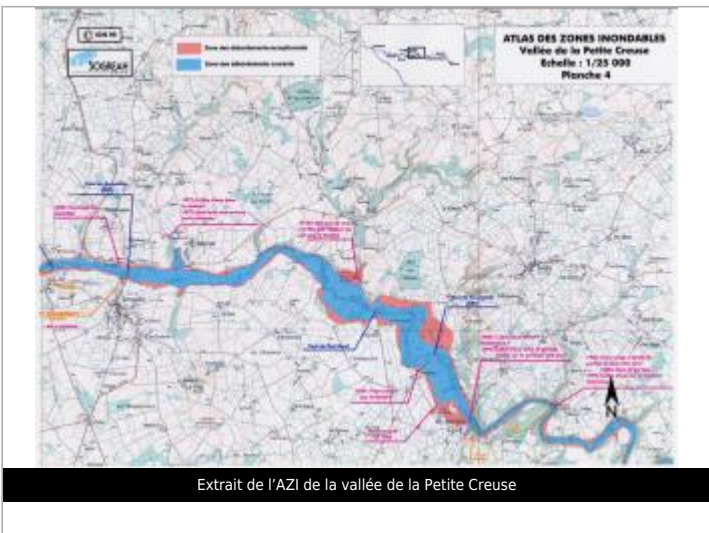
Code : AZI_DDT23_R_58_2 Date de mise à jour : 27/04/2022
 Auteur : msemery

Commentaires : 1m90 d'eau dans le garage

Texte : Crue de 1960
 Maximum de l'inondation : Oui
 Visibilité : Non renseigné État du repère : Non renseigné
 Pérennité : Non renseigné Repère calculé : Non renseigné
 PHEC : Non renseigné

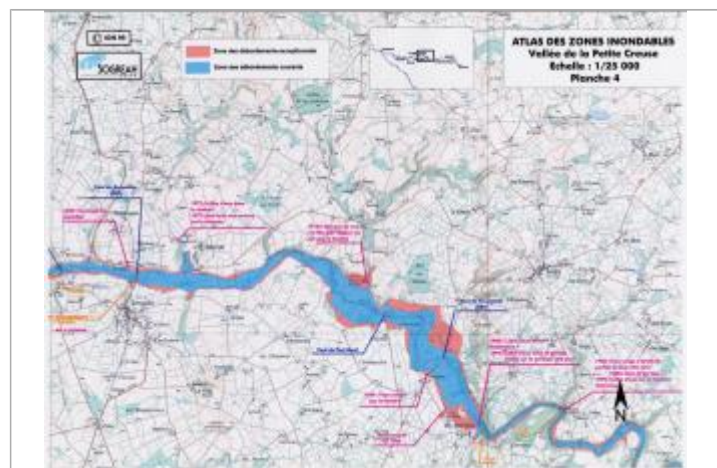
Extrait de l'AZI de la vallée de la Petite Creuse

Commentaires : 25cm d'eau sur la terrasse en amont

Texte : Crue de 1999
 Maximum de l'inondation : Oui
 Visibilité : Non renseigné État du repère : Non renseigné
 Pérennité : Non renseigné Repère calculé : Non renseigné
 PHEC : Non renseigné
