Commune : **MONTFORT-SUR-MEU** | Rivière : **Le Meu**

Parking Mr. Bricolage : Allée de déchargement

Unité de gestion : Vilaine-Côtiers Bretons
 Code : SPC_35188_006 Date de mise à jour : 03/10/2025
 Auteur : SPC VCB

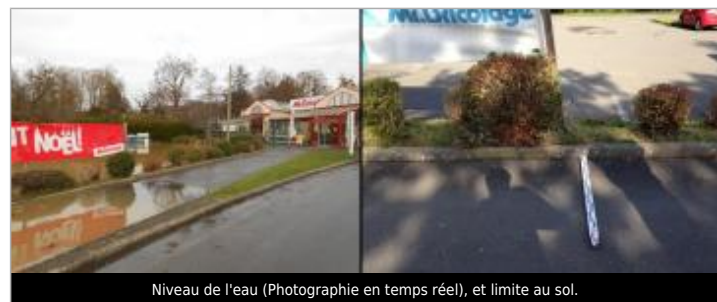
2 janvier 2014 Altitude calculée de l'eau : **34.455 m**

Nature de l'inondation : **Débordement de cours d'eau** Nature du repère : **Photographie**

Texte : Limite de sol & Photographie ; Support : Mobilier urbain
 Visibilité : Oui État du repère : Moyen
 Pérennité : Aucune Repère calculé : Non
 PHEC : Oui

Méthode : Nivellement direct
 Référence nivelée : Marque d'inondation
 Système altimétrique : NGF IGN 1969 (système normal)
 Altitude de la référence (en m) : 34.455 m
 Différence entre le niveau d'eau et la référence (en m) : 0.000 m
 Altitude calculée de l'eau (en m) : 34.455

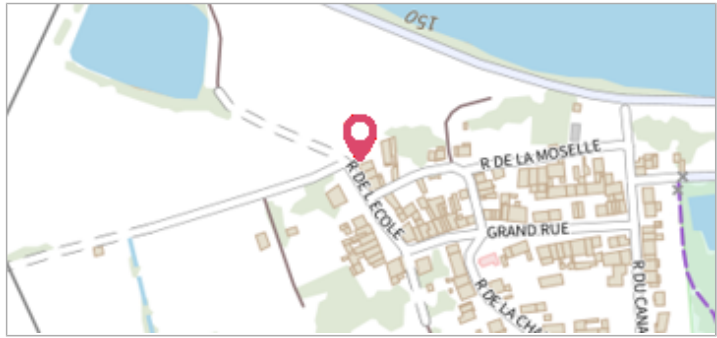
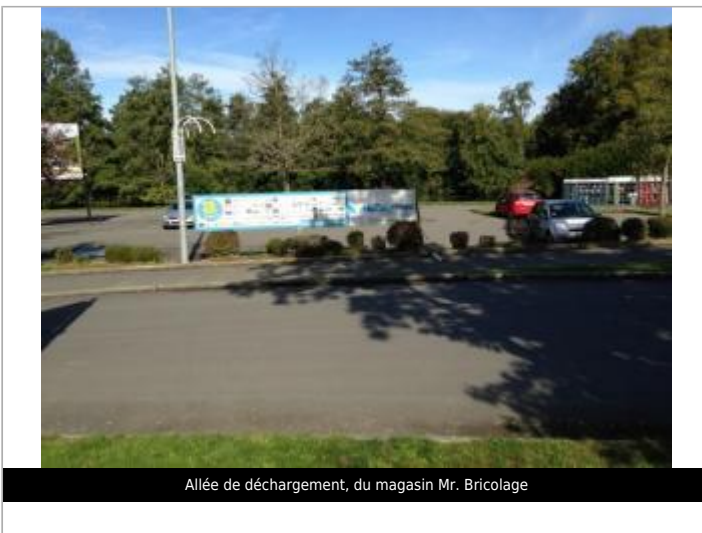
Code : SPC_35188_006_2025 Date de mise à jour : 03/10/2025
 Auteur : SPC VCB

27 janvier 2025
 Nature de l'inondation : **Débordement de cours d'eau** Nature du repère : **Photographie**

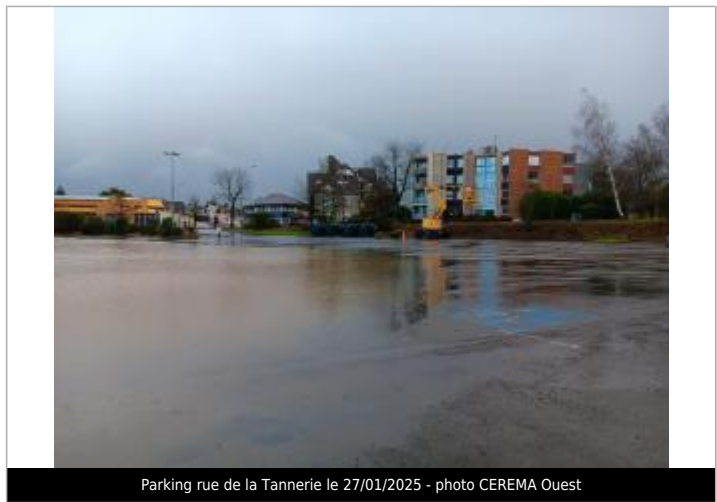
Maximum de l'inondation : Oui
 Visibilité : Oui État du repère : Bon
 Pérennité : Longue Repère calculé : Non
 PHEC : Non
