Commune : MONTFORT-SUR-MEU

Rivière : Le Meu

Parking Mr. Bricolage : Allée de déchargement

Unité de gestion : Vilaine-Côtiers Bretons**Code :** SPC_35188_006**Date de mise à jour :** 03/10/2025**Auteur :** SPC VCB

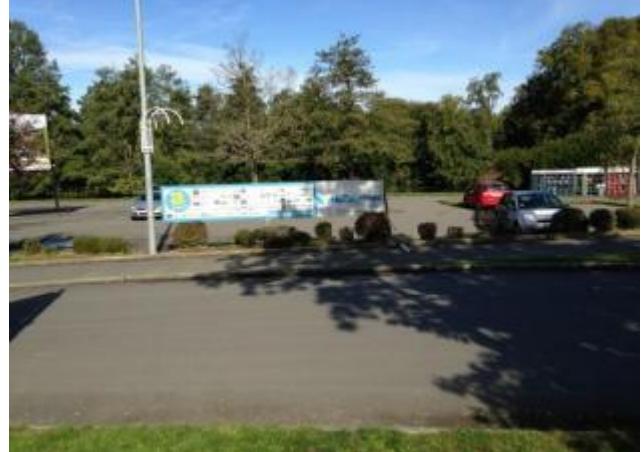
Allée de déchargement, du magasin Mr. Bricolage

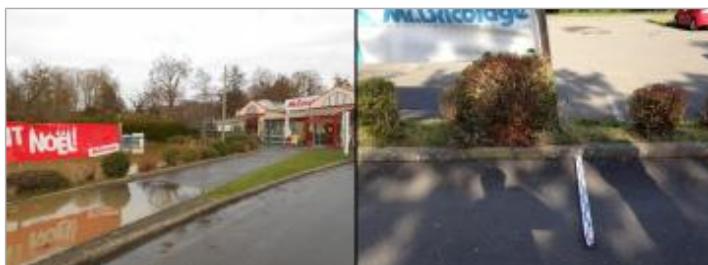
Niveau de l'eau (Photographie en temps réel), et limite au sol.

Texte : Limite de sol & Photographie ; Support : Mobilier urbain**Visibilité :** Oui**État du repère :** Moyen**Pérennité :** Aucune**Repère calculé :** Non**PHEC :** Oui**SOURCE DE REPÉRAGE :** SPC VILAINE COTIERS BRETONS - 08/12/2016**Type de repérage :** Autre

Méthode : Nivellement direct**Référence nivélée :** Marque d'inondation**Système altimétrique :** NGF IGN 1969 (système normal)**Altitude de la référence (en m) :** 34.455 m**Différence entre le niveau d'eau et la référence (en m) :** 0.000 m**Altitude calculée de l'eau (en m) :** 34.455

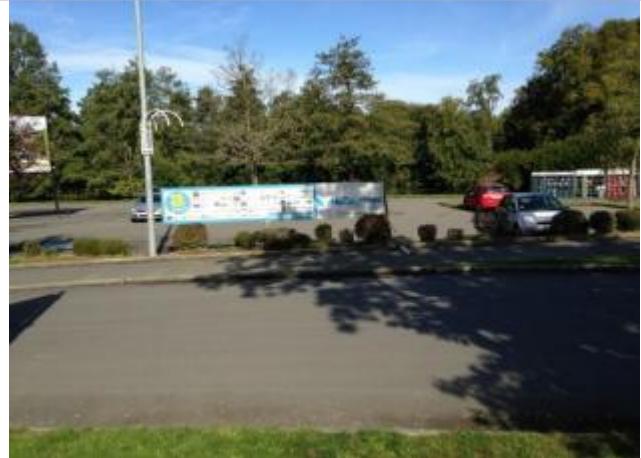
Allée de déchargement, du magasin Mr. Bricolage
