Commune : **MONTFORT-SUR-MEU** | Rivière : **Le Meu**

**Parking Mr. Bricolage : Allée de déchargement**

**Unité de gestion :** Vilaine-Côtiers Bretons  
**Code :** SPC\_35188\_006      **Date de mise à jour :** 03/10/2025  
**Auteur :** SPC VCB

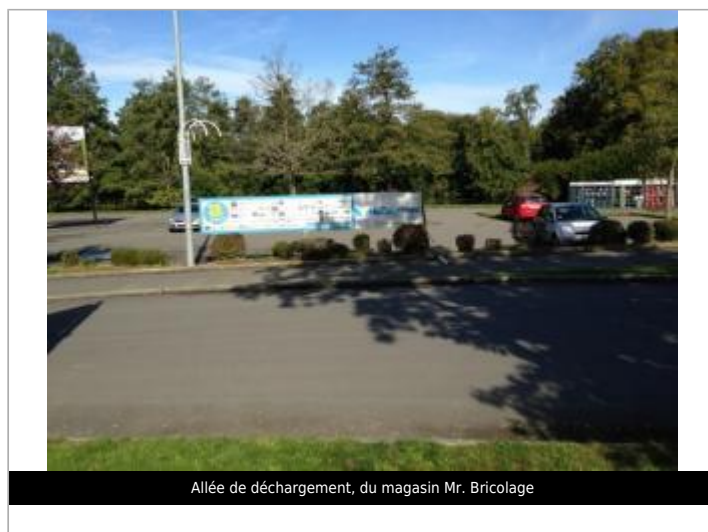
**2 janvier 2014**      Altitude calculée de l'eau : **34.455 m**

Nature de l'inondation : **Débordement de cours d'eau**      Nature du repère : **Photographie**

**Texte :** Limite de sol & Photographie ; Support : Mobilier urbain  
**Visibilité :** Oui      **État du repère :** Moyen  
**Pérennité :** Aucune      **Repère calculé :** Non  
**PHEC :** Oui

**Méthode :** Nivellement direct  
**Référence nivelée :** Marque d'inondation  
**Système altimétrique :** NGF IGN 1969 (système normal)  
**Altitude de la référence (en m) :** 34.455 m  
**Différence entre le niveau d'eau et la référence (en m) :** 0.000 m  
**Altitude calculée de l'eau (en m) :** 34.455

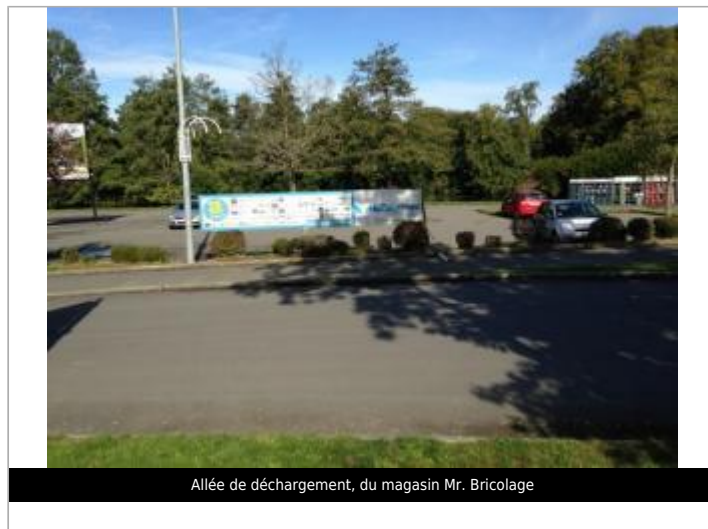
**27 janvier 2025**  
 Nature de l'inondation : **Débordement de cours d'eau**      Nature du repère : **Photographie**

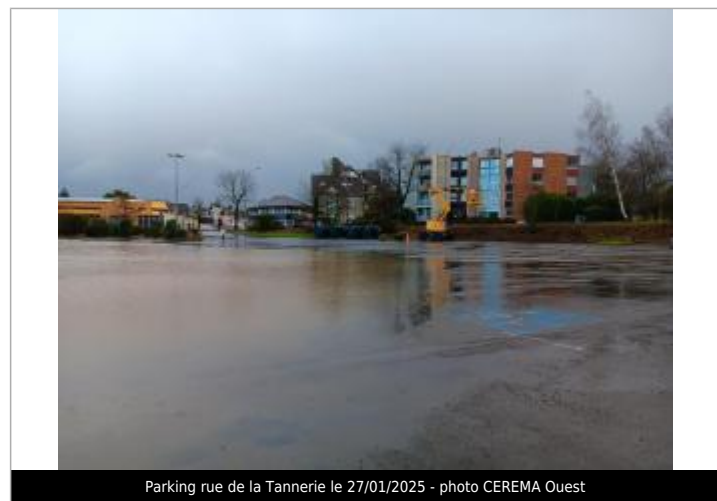
Maximum de l'inondation : Oui  
 Visibilité : Oui      État du repère : Bon  
 Pérennité : Longue      Repère calculé : Non  
 PHEC : Non
