Commune : **MARSEILLAN**

## Avenue de Fontreguire - Entrée est

Repère(s) sur le site

**Code :** WEB\_S\_202205094444

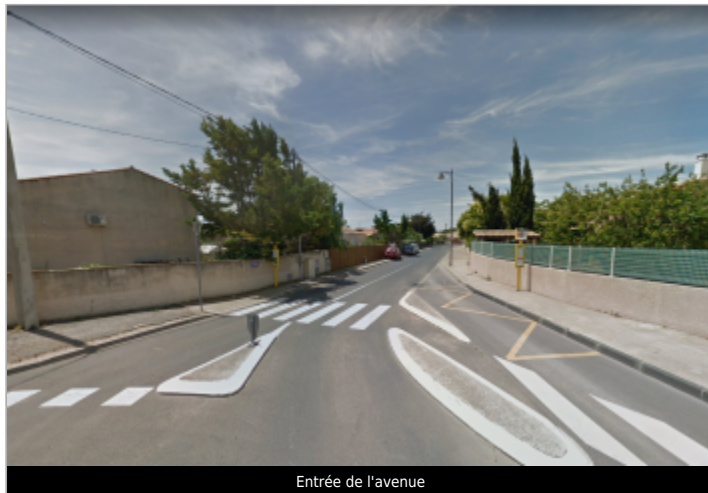
Entrée de l'avenue

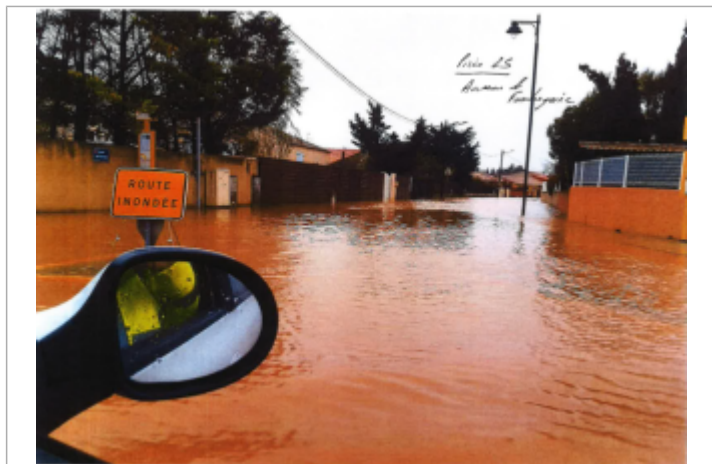
**Commentaires :** Important ruissellement couplé au dysfonctionnement du poste de relevage de Fontreguire.

**Commentaires sur le nivellement :** Référence prise sur la route en face du coffret électrique.

**Différence entre le niveau d'eau et la référence (en m) :** 0.350 m

**Altitude calculée de l'eau (en m) :** 1.2 m

Entrée de l'avenue côté est
