Commune : **TRESSERVE**

Restaurant du Lido

Unité de gestion : Alpes du Nord**Code :** CISALB_S_LAC007**Date de mise à jour :** 17/12/2024**Auteur :** Thomas Baisnée

Code : CISALB_R_LAC007_4**Date de mise à jour :****Auteur :** Thomas Baisnée

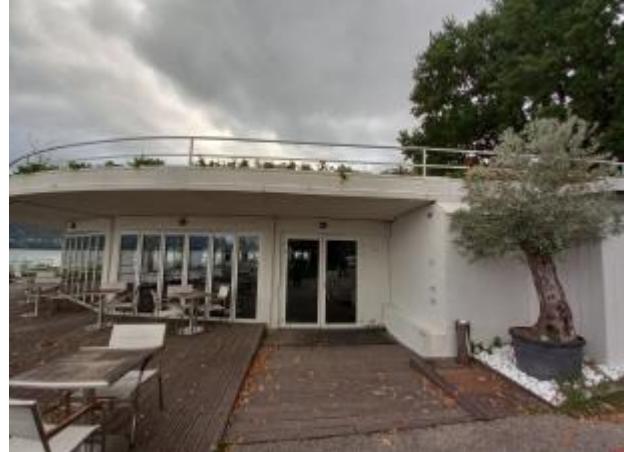
Entrée restaurant du Lido

Commentaires : Repères de crues du lac du Bourget positionnés à l'entrée, sur le mur, du restaurant du Lido.**5**

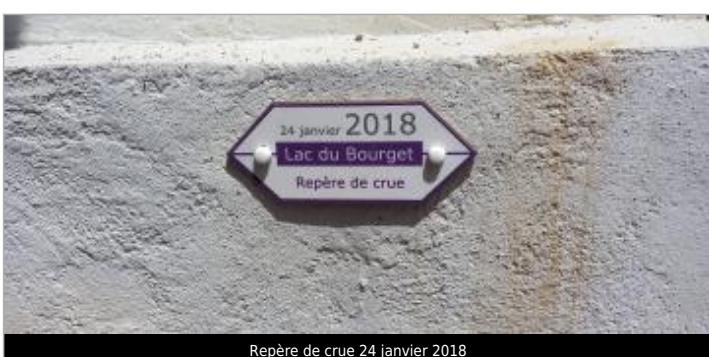
Repère de crue 24 janvier 2018

**24 Janvier 2018**Nature de l'inondation : **Non renseigné**Altitude calculée de l'eau : **233.2 m**Nature du repère : **Repère normalisé (décret n°2005-233)****Commentaires :** Débordement du lac. Repère situé à 27 cm par rapport au sol. Repère en très bon état.

Texte : 24 janvier 2018 - Lac du Bourget - Repère de crue**Maximum de l'inondation :** Oui**Visibilité :** Oui**État du repère :** Bon**Pérennité :** Longue**Repère calculé :** Oui**PHEC :** Non

Méthode : Nivellement direct**Organisme :** CISALB**Commentaires sur le niveling :** Il a été mesuré l'altitude du terrain naturel. On s'est ensuite basé sur l'altitude atteinte par le niveau d'eau du lac lors de la crue pour positionner le repère.**Référence nivélée :** Marque d'inondation**Description référence du repère :** Cote du lac atteinte lors de la crue.**Système altimétrique :** NGF IGN 1969 (système normal)**Altitude de la référence (en m) :** 233.200 m**Différence entre le niveau d'eau et la référence (en m) :** 0.000 m**Altitude calculée de l'eau (en m) :** 233.2 m
