Commune : MONTBRUN

Rivière : Le Lot

Garage en face de la maison éclusière

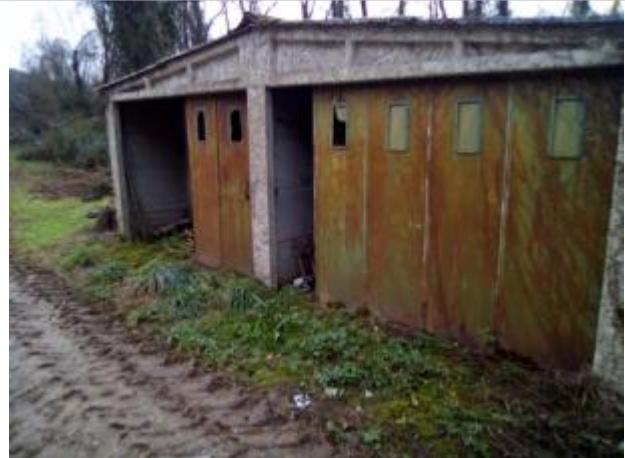
**2 Février 2021**Nature de l'inondation : **Débordement de cours d'eau**Altitude calculée de l'eau : **non déterminé**Nature du repère : **Laisse d'inondation**

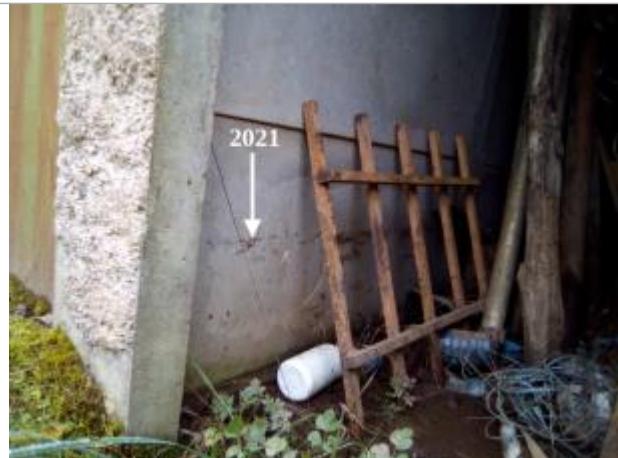
Maximum de l'inondation : Oui**État du repère :** Disparu**SOURCE DE REPÉRAGE : DDT 46 - 04/12/2017**

Commentaires sur le niveling : La laisse de crue se trouvait 26 cm au-dessus du seuil du garage**Référence nivélée :** Marque d'inondation
