Commune : **GACE**Rivière : **La Touques****Façade de la maison, Route de Vimoutiers, "Le Planier"**

**GÉNÉRAL****Unité de gestion :** Seine aval-Côtiers Normands**Code :** WEB\_S\_202206214438**Date de mise à jour :** 29/09/2022**Auteur :** SPC.SACN

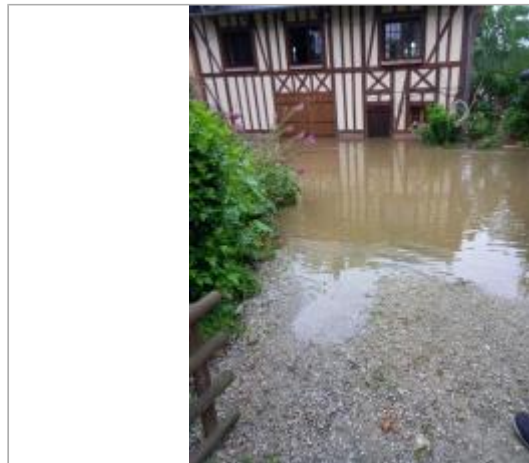
**Commentaires :** Mur de briques sur la façade de la maison, Route de Vimoutiers, "Le Planier", juste après le pont sur La Touques à la sortie de Gacé sur la D979.

Mur de briques sur la façade de la maison, Route de Vimoutiers, "Le Planier"

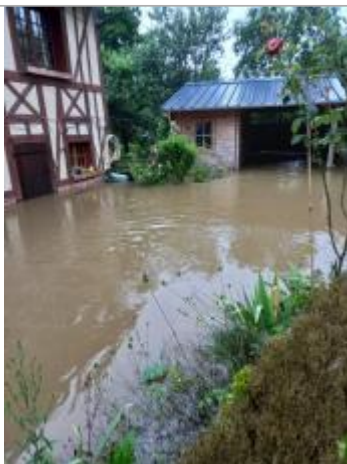
**13 juillet 2021**Nature de l'inondation : **Débordement de cours d'eau**Altitude calculée de l'eau : **181.31 m**Nature du repère : **Photographie****Commentaires :** L'eau a atteint 45 cm/sol.**GÉNÉRAL****Code :** WEB\_R\_202206212515**Date de mise à jour :****Auteur :** SPC.SACN

Laisse de crue sur le mur à 45 cm/sol
