Commune : **GACE**

Rivière : **La Touques**

## Façade de la maison, Route de Vimoutiers, "Le Planier"

**Code :** WEB\_S\_202206214438 **Date de mise à jour :** 29/09/2022

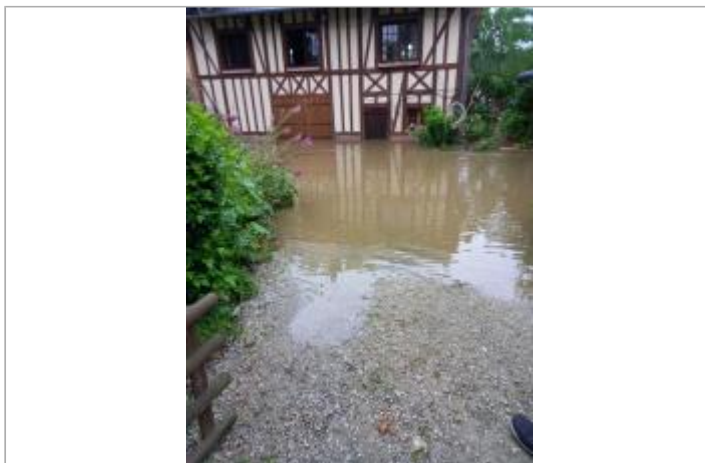
**Commentaires :** Mur de briques sur la façade de la maison, Route de Vimoutiers, "Le Planier", juste après le pont sur La Touques à la sortie de Gacé sur la D979.

Mur de briques sur la façade de la maison, Route de Vimoutiers, "Le Planier"

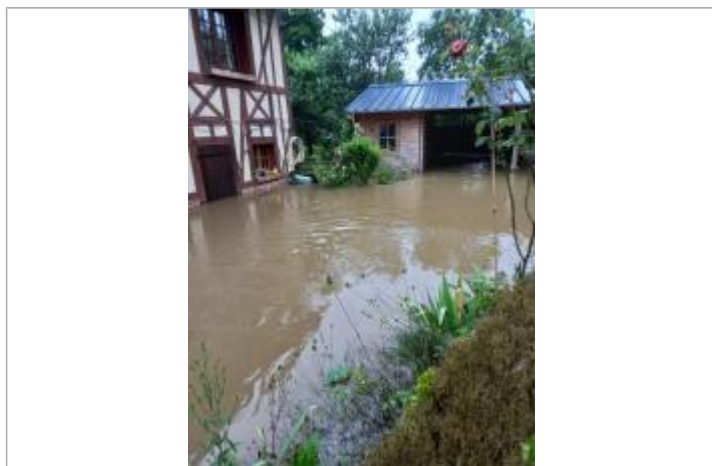
Altitude calculée de l'eau : **181.31 m**

**Commentaires :** L'eau a atteint 45 cm/sol.

Laisse de crue sur le mur à 45 cm/sol
