Commune : **BALARUC-LES-BAINS**

## Route de Sète (RD2) - Croisement avec la rue des Alizés

**SOURCE DE REPÉRAGE :** ÉTUDE DES PHE DU TERRITOIRE DE THAU PAR LE SMBT (2021/22) -

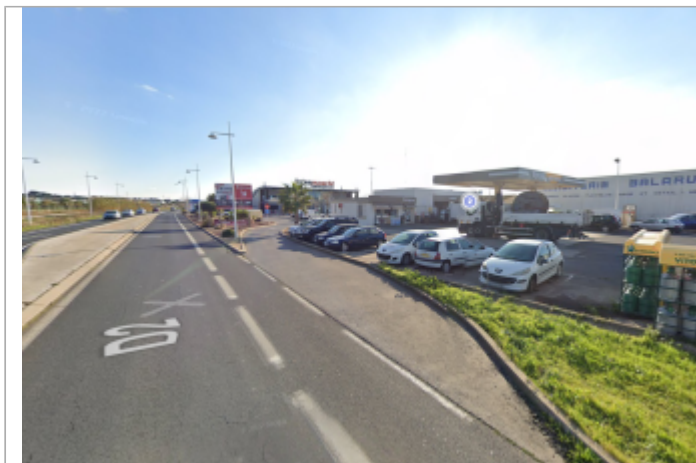
Vue du point bas depuis la RD2

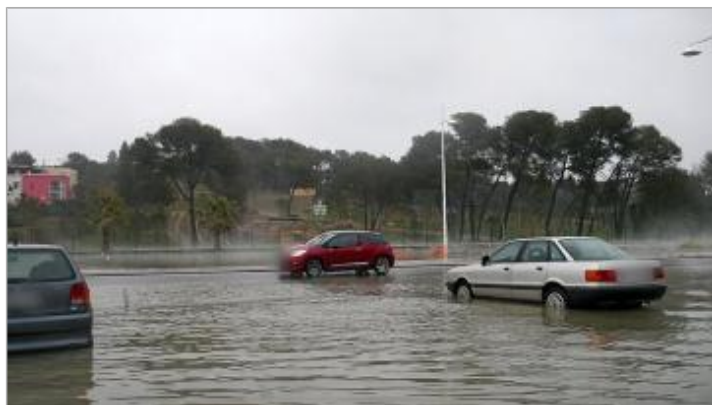
**Commentaires :** Suite aux fortes précipitations de neige, on observe un ruissellement important couplé au débordement du fossé/ruisseau dû à la présence d'embâcles.

Inondation du parking de la station-essence avec la source d'Ambrossac en arrière plan (photo Midi Libre)
