Commune : **BALARUC-LES-BAINS**

Route de Sète (RD2) - Croisement avec la rue des Alizés

Code : WEB_S_202206245242 **Date de mise à jour :** 18/11/2022

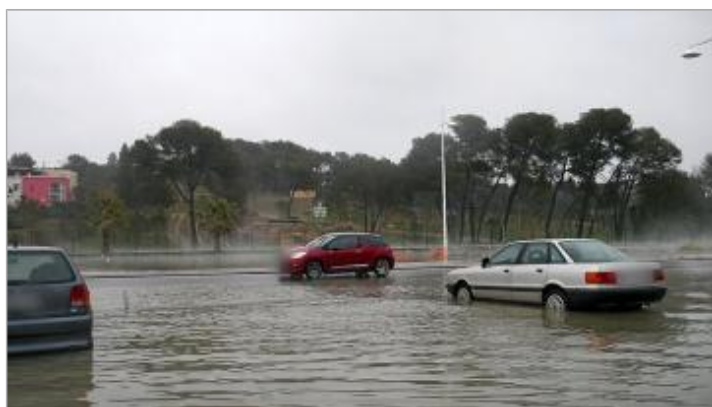
Commentaires : Suite aux fortes précipitations de neige, on observe un ruissellement important couplé au débordement du fossé/ruisseau dû à la présence d'embâcles.

Inondation du parking de la station-essence avec la source d'Ambrossac en arrière plan (photo Midi Libre)
