Commune : **POUSSAN**

## Chemin de la Moulière

Rivière : **La Vène****2**

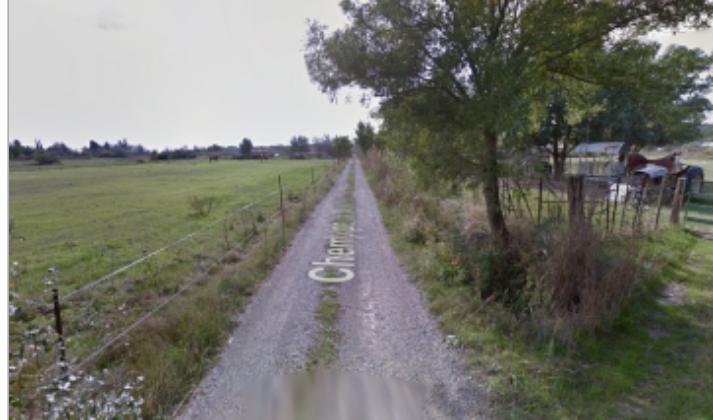
Commentaires : Virage avant la ferme.

Vue du chemin

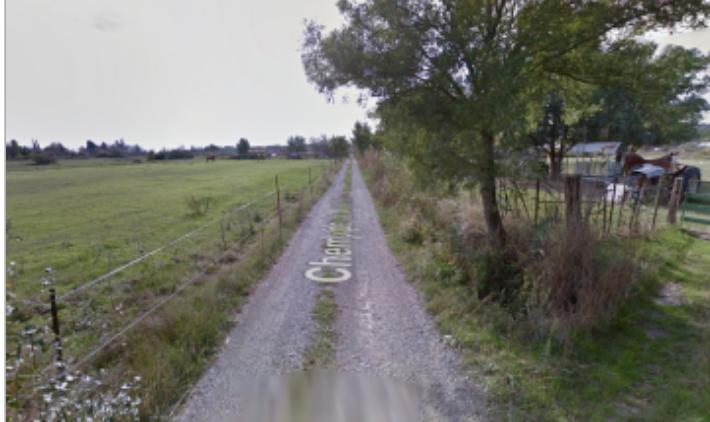
Commentaires : Virage avant la ferme.

Vue du chemin

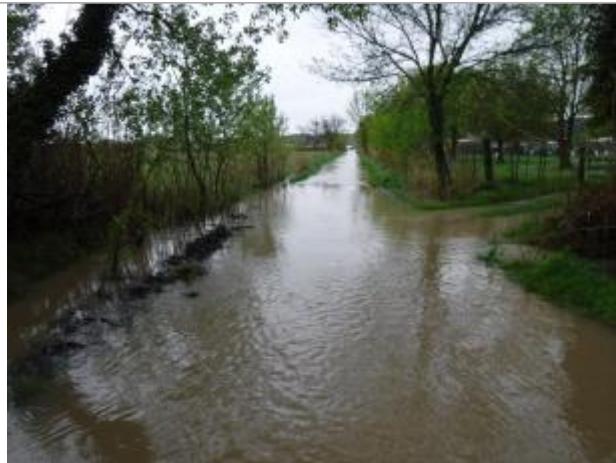
**11 Avril 2018**Nature de l'inondation : **Débordement de cours d'eau**Altitude calculée de l'eau : **1.5 m**Nature du repère : **Témoignage oral****Commentaires :** Le ruisseau de Valaury déborde au niveau de l'accès à la maison à cause de remblais dans le lit originel pour sécuriser cet accès.**GÉNÉRAL****Code :** WEB\_R\_202206243230**Date de mise à jour :****Auteur :** Icesmat

Chemin de la Moulière en direction de l'étang

**RELEVÉS GPS - 24/06/2022****Méthode :** GPS**Référence nivellée :** Autre type de référence**Description référence du repère :** TN**Système altimétrique :** NGF IGN 1969 (système normal)**Altitude de la référence (en m) :** 1.000 m**Différence entre le niveau d'eau et la référence (en m) :** 0.500 m**Altitude calculée de l'eau (en m) :** 1.5
