Commune : **VILLEVEYRAC**Rivière : **Le ruisseau du Pallas**

## Chemin du Passage d'Étang

**Commentaires :** Passage busé du ruisseau des Prés Bas. La section de passage étant fortement réduite au niveau de cet ouvrage, les débordements sont fréquents dans ce secteur.

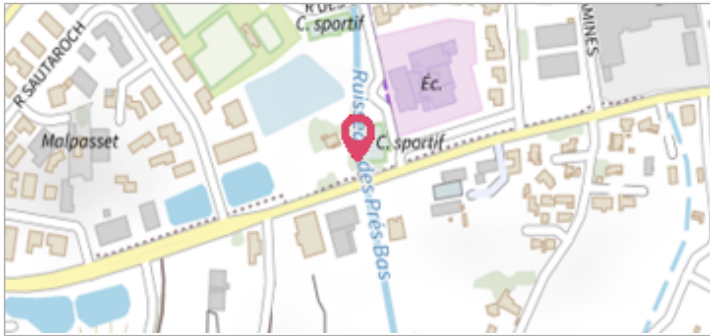
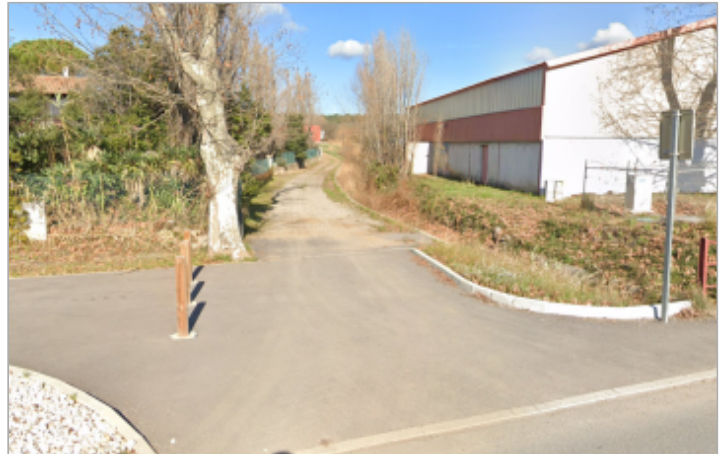
Chemin depuis la route de Montagnac

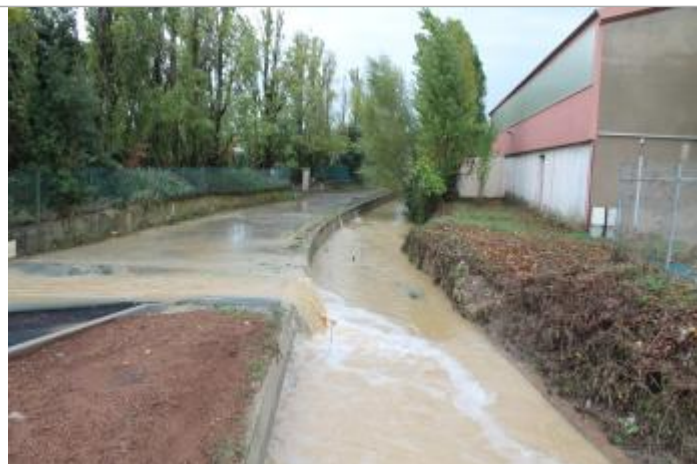
Nature de l'inondation : **Débordement de cours d'eau**

Altitude calculée de l'eau : **42.8 m**

**Différence entre le niveau d'eau et la référence (en m) :** 0.250 m

**Altitude calculée de l'eau (en m) :** 42.8 m

Chemin du passage d'étang en post-crue #1
