Commune : **CONJUX****Plage de Conjux - Bâtiment sanitaire****Commentaires** : Repères de crues du lac du Bourget positionnés sur un bâtiment sanitaire au niveau de la plage de Conjux**2** Repère(s) sur le site**GÉNÉRAL****Unité de gestion** : Alpes du Nord**Code** : CISALB_S_LAC017**Date de mise à jour** : 28/06/2022**Auteur** : Thomas Baisnée

Bâtiment sanitaire - Plage de Conjux

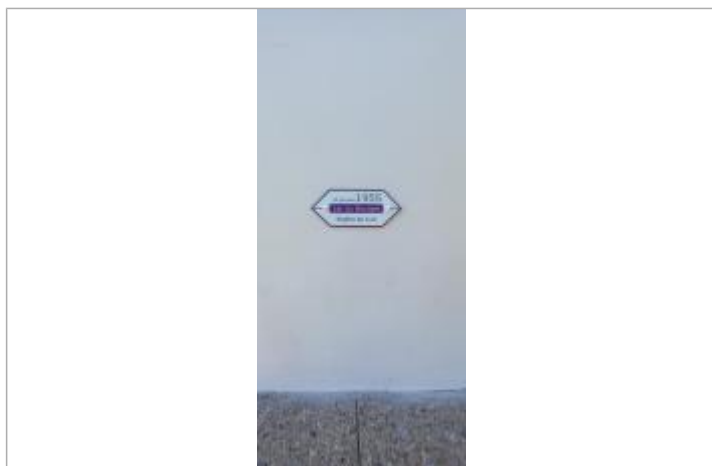
Repère de crue 18 janvier 1955

**18 janvier 1955**Altitude calculée de l'eau : **234.4 m**Nature de l'inondation : **Non renseigné**Nature du repère : **Repère normalisé (décret n°2005-233)****Commentaires** : Débordement du lac. Repère situé à 1,40 m par rapport au sol. Repère en très bon état.**GÉNÉRAL****Code** : CISALB_R_LAC017_2**Date de mise à jour** :**Auteur** : Thomas Baisnée

MARQUE**Texte** : 18 janvier 1955 - Lac du Bourget - Repère de crue**Maximum de l'inondation** : Oui**Visibilité** : Oui**État du repère** : Bon**Pérennité** : Longue**Repère calculé** : Oui**PHEC** : Non**SOURCE DE REPÉRAGE : RECENSEMENT DU CISALB - 25/05/2022****Type de repérage** : Contribution spontanée web ou smartphone**Organisme(s)** : CISALB**NIVELLEMENT À LA CANNE GPS CISALB - 25/05/2022****Méthode** : Nivellement direct**Organisme** : CISALB**Commentaires sur le nivellement** : Il a été mesuré l'altitude du terrain naturel. On s'est ensuite basé sur l'altitude atteinte par le niveau d'eau du lac lors de la crue pour positionner le repère.**Référence nivelée** : Marque d'inondation**Description référence du repère** : Cote du lac atteinte lors de la crue.**Système altimétrique** : NGF IGN 1969 (système normal)**Altitude de la référence (en m)** : 234.400 m**Différence entre le niveau d'eau et la référence (en m)** : 0.000 m**Altitude calculée de l'eau (en m)** : 234.4
