Commune : **CONJUX****Plage de Conjux - Bâtiment sanitaire****Commentaires** : Repères de crues du lac du Bourget positionnés sur un bâtiment sanitaire au niveau de la plage de Conjux**2** Repère(s) sur le site**GÉNÉRAL****Unité de gestion** : Alpes du Nord**Code** : CISALB_S_LAC017**Date de mise à jour** : 28/06/2022**Auteur** : Thomas Baisnée

Bâtiment sanitaire - Plage de Conjux

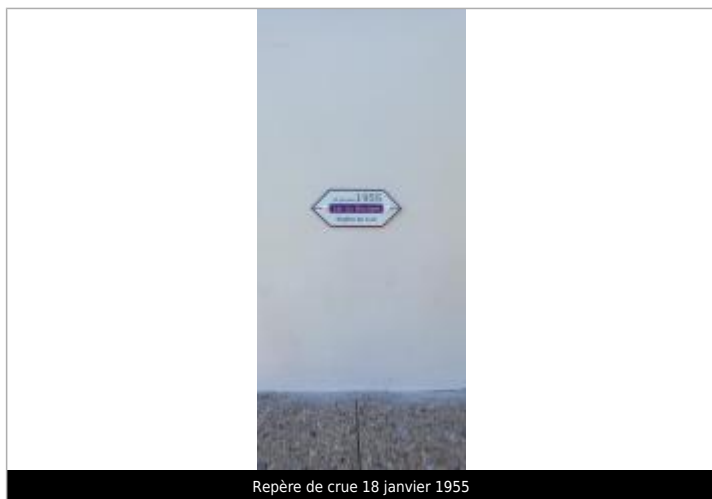
Repère de crue 18 janvier 1955

**18 janvier 1955**Nature de l'inondation : **Non renseigné**Altitude calculée de l'eau : **234.4 m**Nature du repère : **Repère normalisé (décret n°2005-233)****Commentaires** : Débordement du lac. Repère situé à 1,40 m par rapport au sol. Repère en très bon état.**GÉNÉRAL****Code** : CISALB_R_LAC017_2**Date de mise à jour** :**Auteur** : Thomas Baisnée

MARQUE**Texte** : 18 janvier 1955 - Lac du Bourget - Repère de crue**Maximum de l'inondation** : Oui**Visibilité** : Oui**État du repère** : Bon**Pérennité** : Longue**Repère calculé** : Oui**PHEC** : Non**SOURCE DE REPÉRAGE : RECENSEMENT DU CISALB - 25/05/2022****Type de repérage** : Contribution spontanée web ou smartphone**Organisme(s)** : CISALB**NIVELLEMENT À LA CANNE GPS CISALB - 25/05/2022****Méthode** : Nivellement direct**Organisme** : CISALB**Commentaires sur le nivellement** : Il a été mesuré l'altitude du terrain naturel. On s'est ensuite basé sur l'altitude atteinte par le niveau d'eau du lac lors de la crue pour positionner le repère.**Référence nivelée** : Marque d'inondation**Description référence du repère** : Cote du lac atteinte lors de la crue.**Système altimétrique** : NGF IGN 1969 (système normal)**Altitude de la référence (en m)** : 234.400 m**Différence entre le niveau d'eau et la référence (en m)** : 0.000 m**Altitude calculée de l'eau (en m)** : 234.4 m
