Commune : CAJARC

## Pont de la RD19 sur le Lot - culée de la rive gauche

**1** Repère(s) sur le site**GÉNÉRAL****Unité de gestion :** Lot**Code :** WEB\_S\_202207061130**Date de mise à jour :** 06/07/2022**Auteur :** Éric Valette

**2 Février 2021**Nature de l'inondation : **Débordement de cours d'eau**Altitude calculée de l'eau : **non déterminé**Nature du repère : **Laisse d'inondation****GÉNÉRAL****Code :** WEB\_R\_202207060900**Date de mise à jour :****Auteur :** Éric Valette

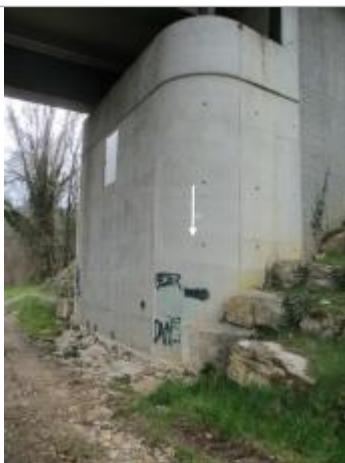
**MARQUE****Maximum de l'inondation :** Oui**État du repère :** Disparu

**SOURCE DE REPÉRAGE : DDT 46 - 04/12/2017****NIVELLEMENT INITIAL - 25/03/2021****Commentaires sur le nivelllement :** La laisse de crue se trouvait 2m28 au-dessus de la semelle béton
