Bld de la République - Rue Carnot

Commune : **FRONTIGNAN****Bld de la République - Rue Carnot**

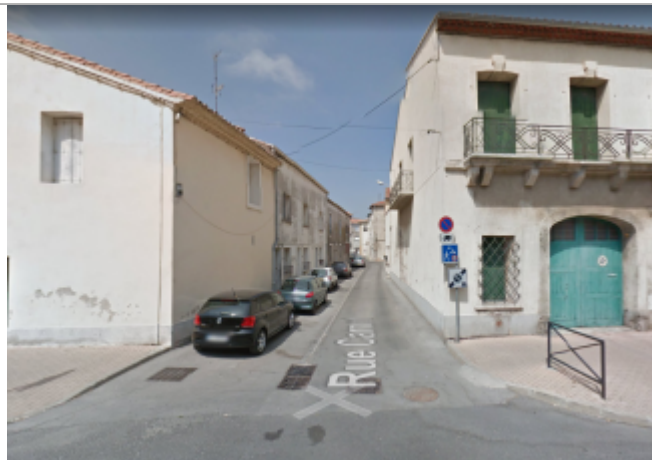
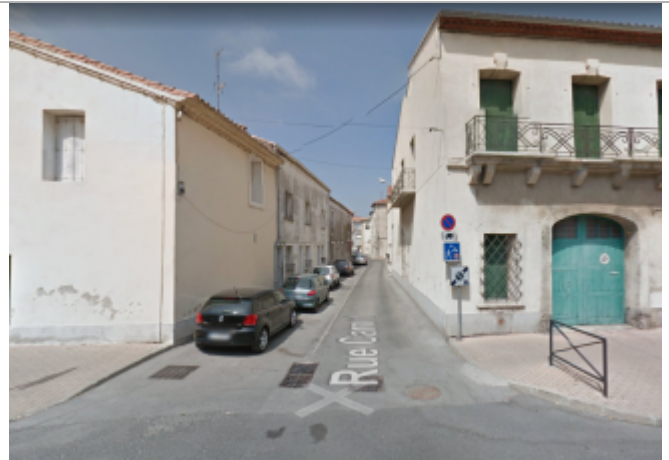
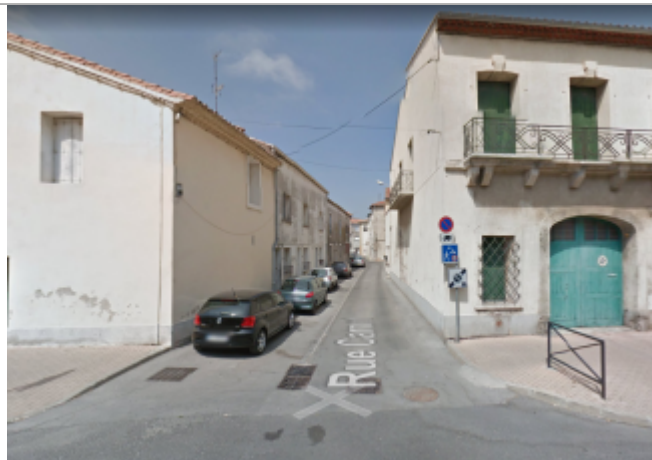
Commentaires : Zone au réseau pluvial ancien et à l'altimétrie très faible, facilement sous le niveau du canal. Le réseau fonctionne donc "à l'envers" et le canal vient inonder les zones basses, phénomène qui se combine avec le ruissellement de surface.

Entrée de la rue Carnot

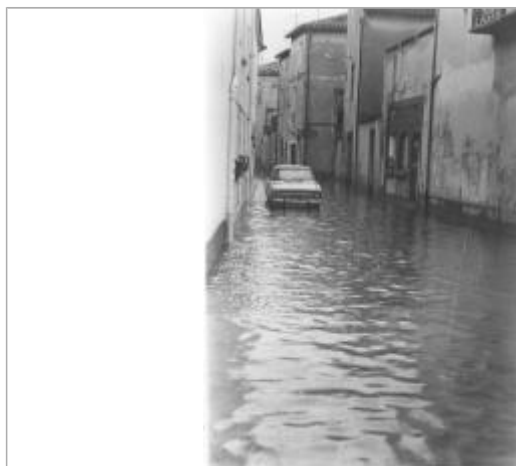
Commentaires : Photographies provenant des archives de la Ville de Frontignan. Tout le boulevard est inondé entre la gare et l'accès Nord.

Rue Carnot depuis le boulevard

Différence entre le niveau d'eau et la référence (en m) : 0.400 m

Altitude calculée de l'eau (en m) : 1.25

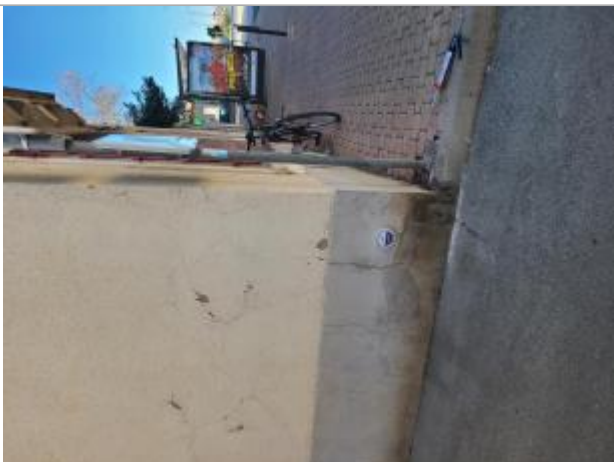
Commentaires : Fortes pluies soutenues combinées à une surcote notable du canal. Le niveau atteint a été validé par la propriétaire de la maison côté droit de la rue. Elle affirme que le niveau est monté au moins 20 ou 30 cm plus haut lors d'épisodes plus anciens.

Différence entre le niveau d'eau et la référence (en m) : 0.450 m

Altitude calculée de l'eau (en m) : 1.3

Repère de crue sur la façade côté droit de la rue

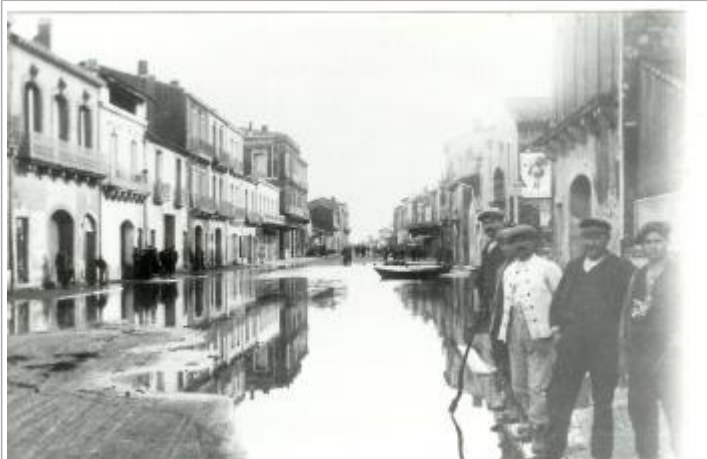
Commentaires : Hauteur d'eau maximale atteinte impossible à déterminer depuis les photos. Cependant, plusieurs articles de presse relatent l'utilisation de barques pour se déplacer dans les rues, on peut raisonnablement penser qu'il y avait plus de 50 cm d'eau dans les zones basses.

Boulevard de la République (photo M. Nougaret)
