Commune : **FRONTIGNAN****Bld de la République - Rue Carnot**

**3** Repère(s) sur le site**GÉNÉRAL****Unité de gestion** : Méditerranée Ouest**Code** : WEB\_S\_202207071239**Date de mise à jour** : 01/12/2022**Auteur** : lcesmat

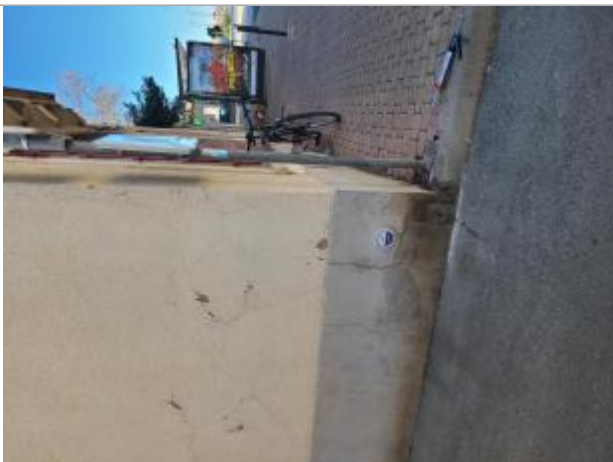
**23 Octobre 2019**Nature de l'inondation : **Mixte**Altitude calculée de l'eau : **1.3 m**Nature du repère : **Repère normalisé (décret n°2005-233)**

**Commentaires** : Fortes pluies soutenues combinées à une surcote notable du canal. Le niveau atteint a été validé par la propriétaire de la maison côté droit de la rue. Elle affirme que le niveau est monté au moins 20 ou 30 cm plus haut lors d'épisodes plus anciens.

**MARQUE****Maximum de l'inondation** : Oui**Visibilité** : Oui**État du repère** : Bon**Pérennité** : Longue**SOURCE DE REPÉRAGE** : ÉTUDE DES PHE DU TERRITOIRE DE THAU PAR LE SMBT (2021/22) -**Type de repérage** : Campagne de terrain post-inondation**RELEVÉS GPS - 07/07/2022****Méthode** : GPS**Référence nivelée** : Autre type de référence**Description référence du repère** : Grille d'avaloir à l'entrée de la rue**Système altimétrique** : NGF IGN 1969 (système normal)**Altitude de la référence (en m)** : 0.850 m**Différence entre le niveau d'eau et la référence (en m)** : 0.450 m**Altitude calculée de l'eau (en m)** : 1.3 m

Repère de crue sur la façade côté droit de la rue
