Commune : **FRONTIGNAN**

## Avenue d'Ingril - Entrée Sud

**SOURCE DE REPÉRAGE : ÉTUDE DES PHE DU TERRITOIRE DE THAU PAR LE SMBT (2021/22) -**

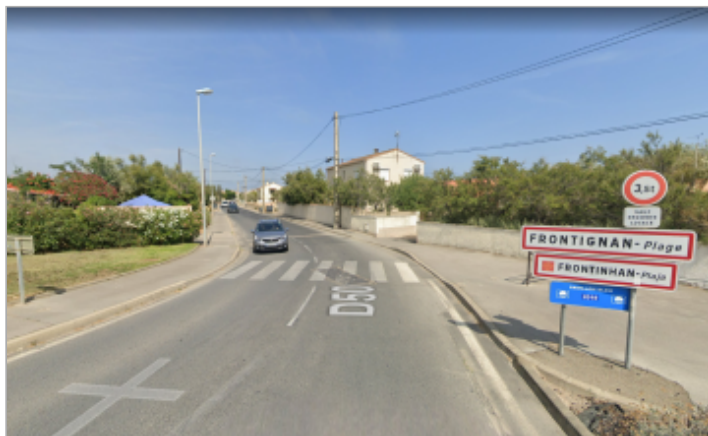
Entrée sud de l'avenue depuis le rond-point

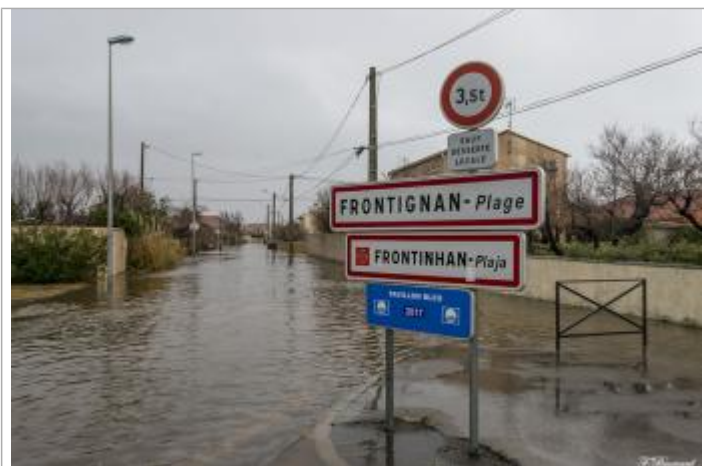
**Commentaires sur le nivellement** : L'eau atteint le panneau "Frontignan-Plage" à l'entrée de l'avenue.

**Différence entre le niveau d'eau et la référence (en m)** : 0.300 m

**Altitude calculée de l'eau (en m)** : 0.85 m

Entrée de l'avenue depuis le rond-point (Photo ML)
