Commune : FRONTIGNAN

Avenue d'Ingril - Entrée Sud

GÉNÉRAL**Unité de gestion :** Méditerranée Ouest**Code :** WEB_S_202207114551 **Date de mise à jour :** 01/12/2022**Auteur :** Icesmat

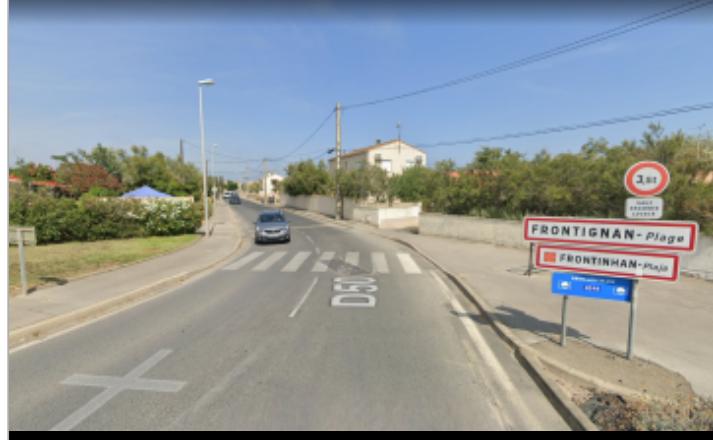
Entrée sud de l'avenue depuis le rond-point

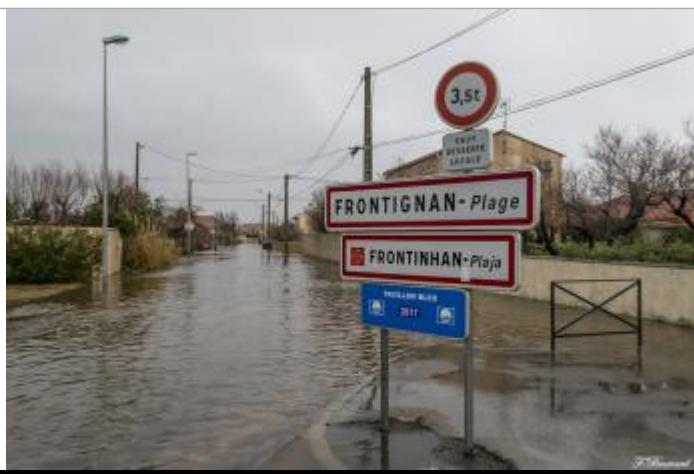
**2 Mars 2018**Nature de l'inondation : **Mixte**Altitude calculée de l'eau : **0.85 m**Nature du repère : **Photographie****Commentaires :** Évènement pluvieux intense, associé à une surcote marine importante (1.20 m NGF au marégraphe de Sète entre le 01 et le 02/03).**GÉNÉRAL****Code :** WEB_R_202207115053**Date de mise à jour :****Auteur :** Icesmat

MARQUE**SOURCE DE REPÉRAGE : ÉTUDE DES PHE DU TERRITOIRE DE THAU PAR LE SMBT (2021/22) -****Type de repérage :** Campagne de terrain post-inondation**RELEVÉS GPS - 11/07/2022****Méthode :** GPS**Commentaires sur le nivelllement :** L'eau atteint le panneau "Frontignan-Plage" à l'entrée de l'avenue.**Référence nivélée :** Autre type de référence**Description référence du repère :** TN grille devant le portail du n°4**Système altimétrique :** NGF IGN 1969 (système normal)**Altitude de la référence (en m) :** 0.550 m**Différence entre le niveau d'eau et la référence (en m) :** 0.300 m**Altitude calculée de l'eau (en m) :** 0.85 m

Entrée de l'avenue depuis le rond-point (Photo ML)
