Commune : **FRONTIGNAN**

Avenue d'Ingril - Parking sud

SOURCE DE REPÉRAGE : ÉTUDE DES PHE DU TERRITOIRE DE THAU PAR LE SMBT (2021/22) -

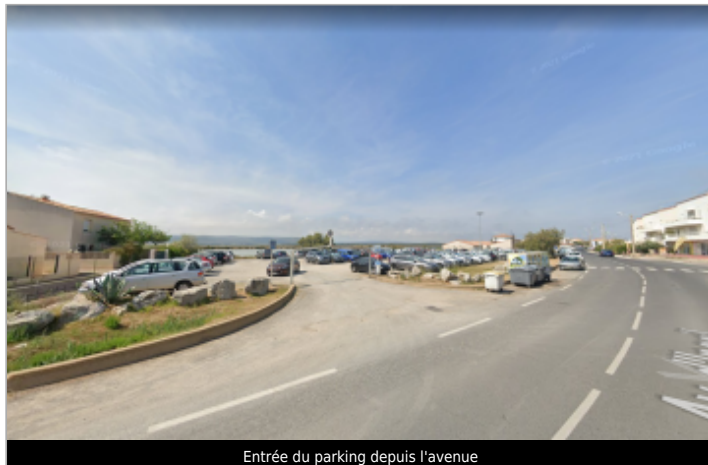
Commentaires : Site dont l'altimétrie est faible (environ 0.70 m NGF).

Entrée du parking depuis l'avenue

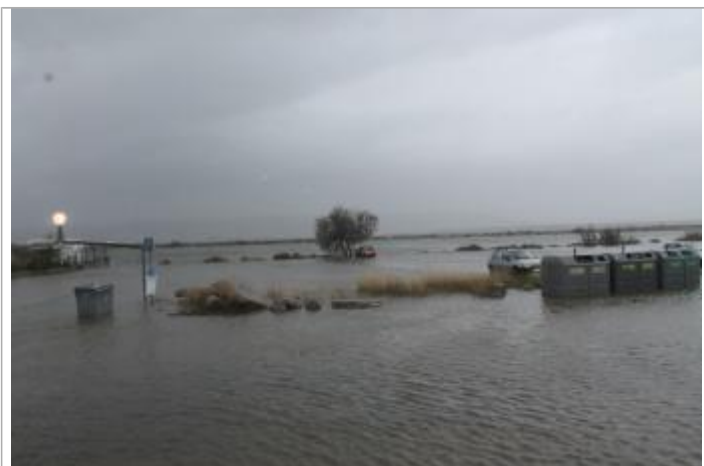
Altitude calculée de l'eau : **1 m**

Commentaires : Débordement de l'étang sur le parking et l'avenue, la hauteur d'eau atteint environ 30 cm sur le parking. Altimétrie maximale déduite en partie des autres relevés PHE sur ce secteur.

Entrée du parking
