Commune : **FRONTIGNAN**

Avenue d'Ingril - Parking sud

Unité de gestion : Méditerranée Ouest
Code : WEB_S_202207115602 **Date de mise à jour** : 01/12/2022
Auteur : lcesmat

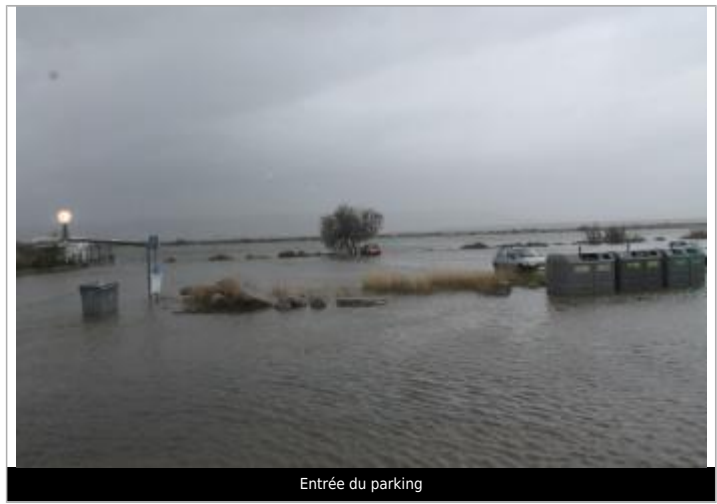
Commentaires : Débordement de l'étang sur le parking et l'avenue, la hauteur d'eau atteint environ 30 cm sur le parking. Altimétrie maximale déduite en partie des autres relevés PHE sur ce secteur.

Maximum de l'inondation : Oui
